АРХИТЕКТУРНО-АРХЕОЛОГИЧЕСКОЕ ИЗУЧЕНИЕ НОВГОРОДСКОГО КРЕМЛЯ

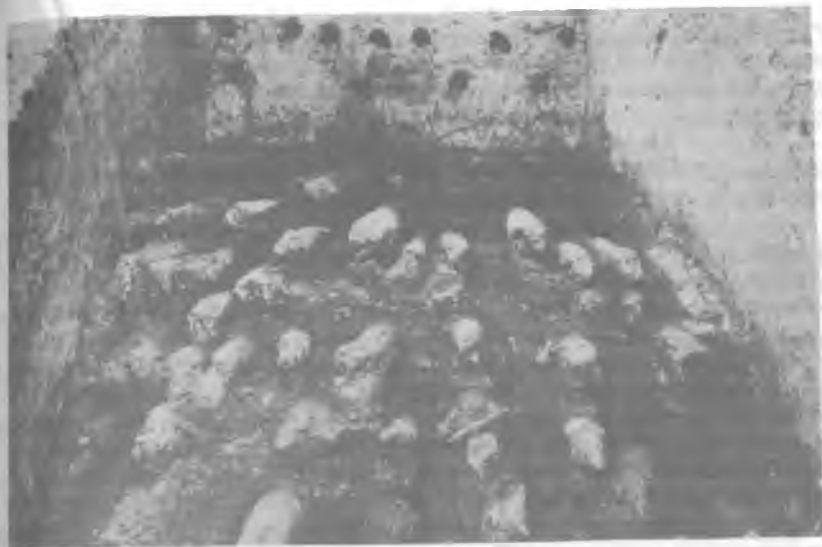
Рис. 3. Раскоп V. Лежни вала. Вид с севера. В верхней части снимка видны торцы лежней в серой глине.

Вдоль избранного участка, по всей длине деформированных стен длиной около 100 м, было заложено, как упоминалось выше, пять раскопов. Эти раскопы выявили более или менее единообразный характер слоев в основании стен конца XV в. Сопоставление полученных археологических данных позволяет изложить итоговые данные об этих слоях (рис. 2; см. вкл.; рис. 3—4). На глубине (считая от основания стены от дневной поверхности почвы) около 6 м находится материковое основание из галечника и глины. Выше залегал 1,7—2-метровый по толщине культурный слой, включавший 2—3 древних строительных горизонта, содержавших в свою очередь многочисленные деревянные и иные археологические остатки. На этот культурный слой в 1116 г. (дата летописная) был насыпан вал, состоящий из пласта земли и слоя глины. Земля вала представляет собой перетолженные слои Людина конца, а глина добыта при копке рва и составила верхнюю часть насыпи вала. Общая высота вала 3,6 м (в древности достигала, вероятно, 4—5 м), ширина в основании 25 м. Насыпь была прослоена не менее чем 4—8 рядами поперечно положенных лежней зафиксированной длиной до 6 м. По мере подъема насыпи лежни укорачивались. Ясно, что они были расположены так, чтобы предотвратить расползание вала и поддерживать изначальную крутизну его склонов. В большинстве лежни были дубовыми, некоторые, судя по врубкам, использовались вторично.

На вершине вала первоначально существовала деревянная стена, затем ее заменили каменной, а в конце XV в. соорудили еще более мощную каменную преграду. Таким образом, вал послужил основанием сменявших друг друга крепостных сооружений. Со временем масса каменной кладки продавала нижележащие лежни. Под стеной они прогнулись, а за ее пределами стали залегать наклонно. Что касалось основания стены конца XV в., то оно состояло из одного-двух рядов фундаментных камней, уложенных на глине и покрытых плитами на известковом растворе. Высота фундамента 0,7—1 м.

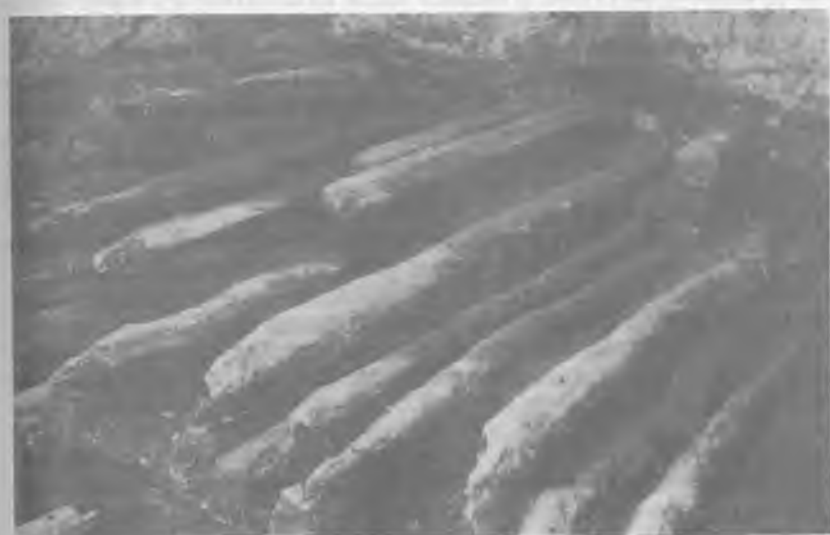
Рис. 4. Раскоп V. Лежни вала, зачищенные в слое земли. Вид с северо-запада.

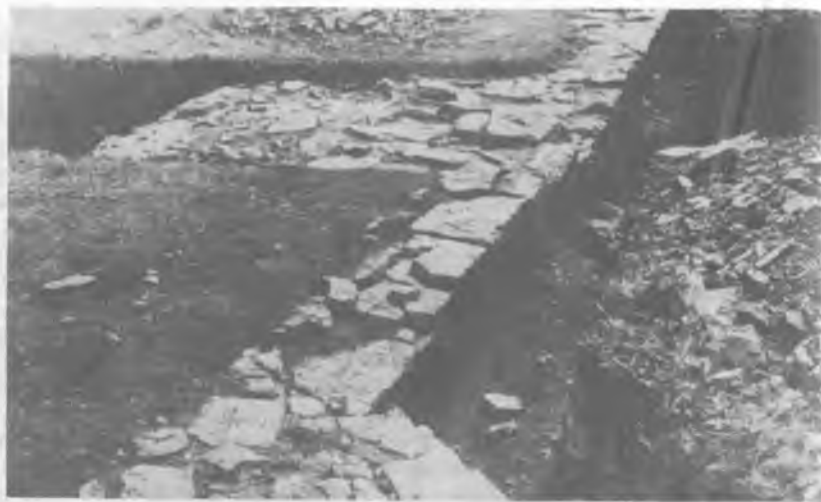
Рис. 7. Раскоп 5. Вид с северо-запада. Виден изгиб стены 1331—1334 гг.

Боевая преграда 1331—1334 гг. оказалась сложенной из ильменского известняка серой и розовой окраски (рис. 6; см. вкл.; рис. 7—8). Размер облицовочных блоков составляет 7—8 × 30—60 см. Кладка имеет ширину 2,4—2,7 м и сохранилась на высоту до 0,75 м. Фундамент стены состоит из 2—3 рядов уложенных насухо валунов, имеющих до 0,8 м в поперечнике. Камни фундамента (его ширина в разных местах 3,5—4,5 м) выступают за края массива стены на 0,2—0,9 м. Обнаружен поворот стены, но не плавный, свойственный Новгородскому детинцу XV в. и более ранних периодов, а тупоугольный. После разрушения в 1437 г. сооружение не восстанавливалось.

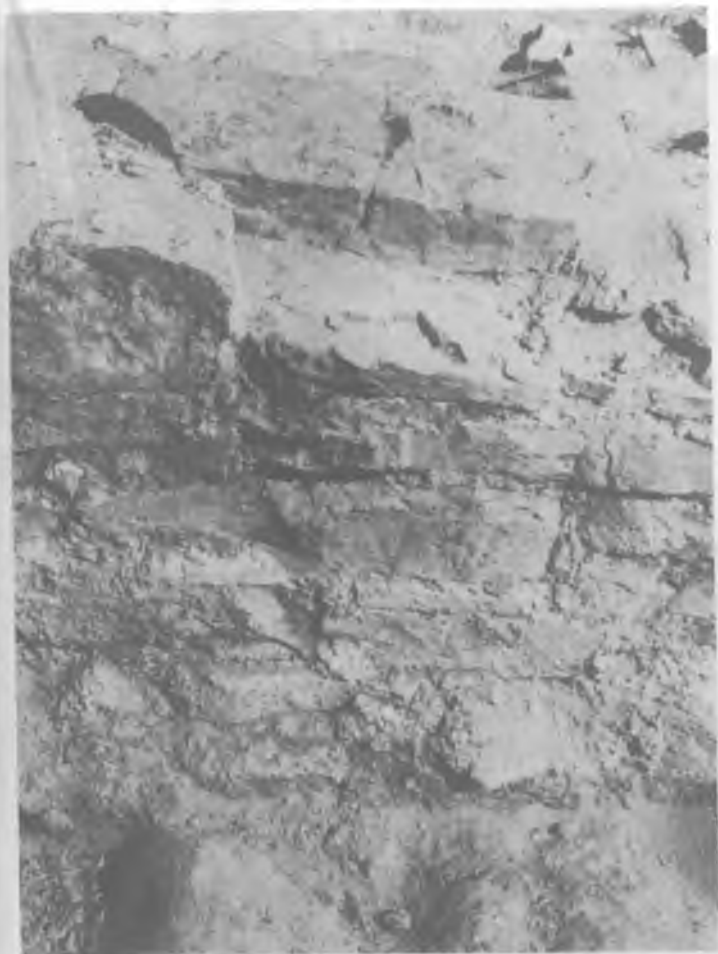
Рис. 8. Раскоп 5. Внутренняя сторона стены 1331—1334 гг. Вид с запада.

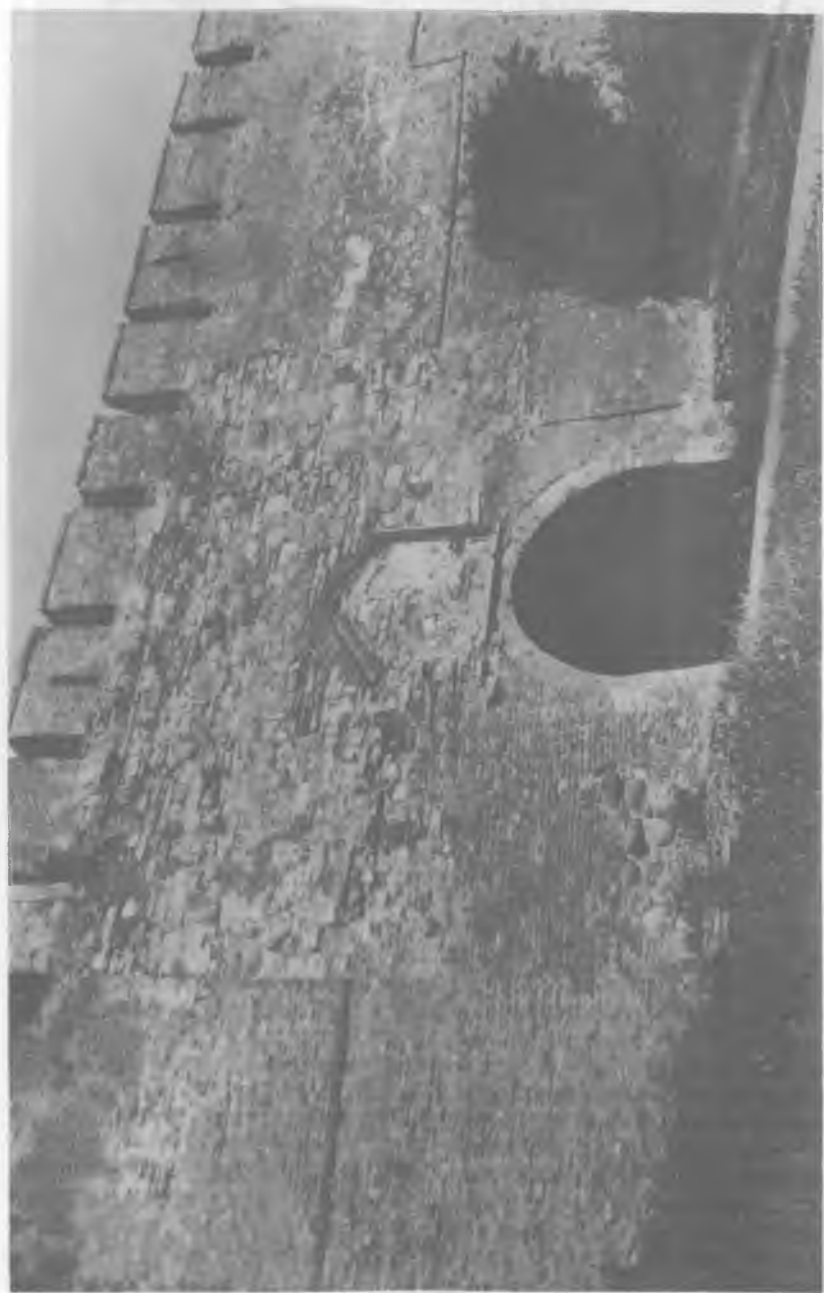
Рис. 10. Тайничные ворота. Вид с юго-запада.

XV в., обращенной к Волхову, имеется четко отграниченный участок чужеродной кладки не из кирпича, а из плитняка (рис. 10). Речь идет о Тайничных воротах. Эти ворота, по нашему предположению, являются наружной частью башни примерно первой половины XV в., вмонтированной в преграду 1484—1499 гг. Боковые и внутренняя стены этой башни разобраны. Однако если представить ее квадратный план, то одним из примыкающих к ней прясел является то, что сохранилось ныне как основание звонницы, также сложенное из плитняка. Это основание имеет даже столбы боевого хода, которые были заложены при сооружении в середине XV в. звонницы. Оpoznанное прясло подходило к башне (будем называть ее Тайничной) таким образом, что обеспечивало ее значительное «фланкирующее» выдвигание в сторону Волхова. И башня и стена сохранились на почти полную высоту и представляют редкую возможность познакомиться с устройством крепости домосковской поры. Данное наблюдение слишком ответственно и поэтому нуждается, конечно, во всестороннем обосновании. Не последним будет и вопрос о том, как сочеталась Тайничная башня со стеной 1331—1334 гг., если какое-то время оба фортификационных устройства дополняли друг друга.
