ДЕРЕВЯНИЦКИЙ ВОСКРЕСЕНСКИЙ МОНАСТЫРЬ
(ИСТОРИЯ СТРОИТЕЛЬСТВА, АРХИТЕКТУРЫ, РЕСТАВРАЦИИ)

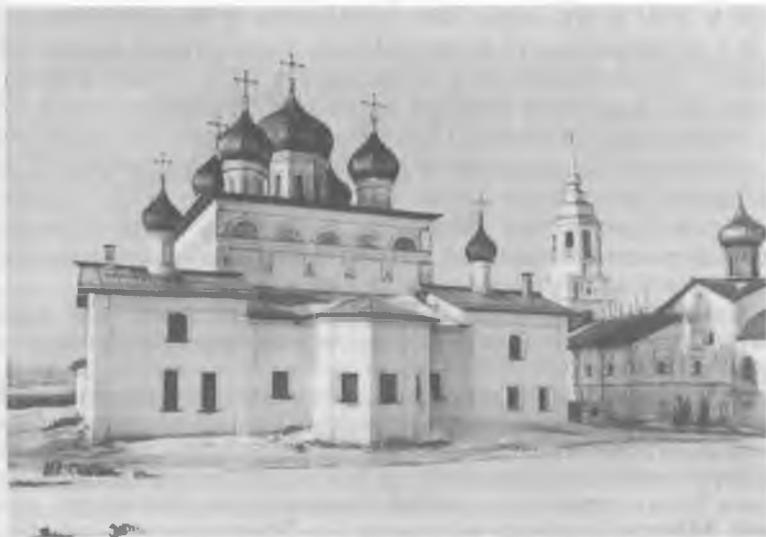
Рис. 1. Вид Деревяницкого монастыря с юго-востока после реставрации.

Большой комплекс научно-исследовательских, проектных и восстановительно-реставрационных работ, осуществленный в 1964—1973 гг., вместе с привлечением как известных ранее, так и неопубликованных архивных документов, позволили на новом уровне осмыслить эволюцию архитектурного ансамбля монастыря, историю строительства отдельных его построек, определить архитектурно-художественную ценность дошедших до нас архитектурных памятников. После реставрации они предстали почти в первозданной красоте (рис. 1).³

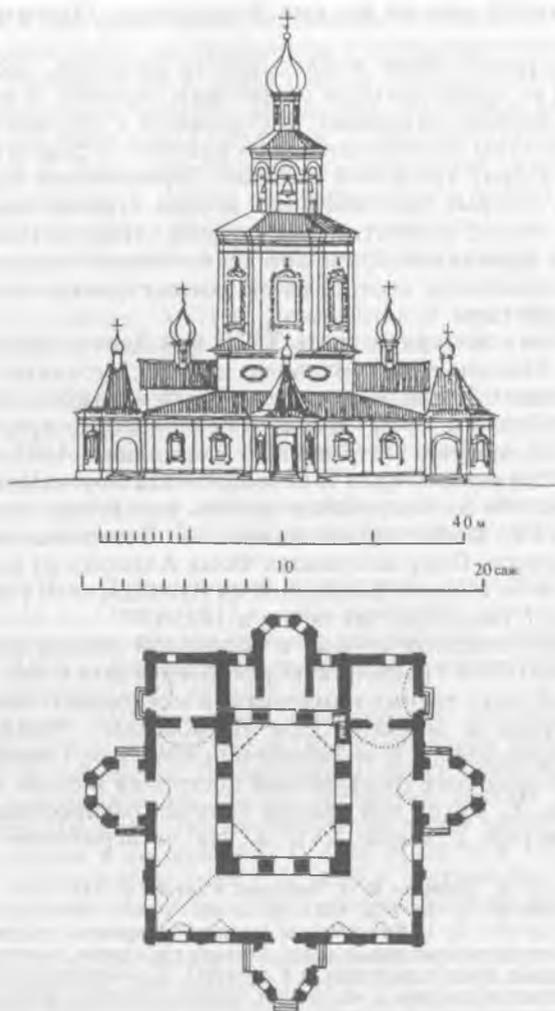
Это была высотная трехъярусная постройка в стиле московского барокко (рис. 2). Такой тип храмов получил распространение в русской архитектуре с конца XVII в. На четвериковом основании,

Рис. 2. Схема-реконструкция рухнувшего Воскресенского собора 1695—1697 гг. (архит. Н. Н. Кузьмина).

окруженном с трех сторон папертью и «палатками», возвышались два уменьшающихся восьмерика и восьмигранный глухой барабан, увенчанный главкой. Это грандиозное сооружение можно связать с затеей Б. И. Прозоровского обновить, осовременить древние новгородские ансамбли, привести их в соответствие с требованиями нового времени, с традициями западноевропейского барокко.²⁹

В 1697 г. внезапно уже завершенная постройка «разрушилась до основания». О трехлетнем строительстве собора и о разрушении его как о «великой беде» пишет игумен Деревяницкого монастыря Антоний в памятной записке.³⁰

Причиной внезапного обрушения здания послужила, вероятно, необычность и сложность конструктивного решения, малознакомого или вовсе незнакомого костромским и ярославским мастерам. Этот факт не был известен исследователям до начала реставрационных работ, а несоответствие облика существующего храма с описанием в подрядном договоре никак не объяснялось. При натурных исследованиях в кладке стен были обнаружены вторично использованные профилированные кирпичи XVII в. со следами побелки. Это значит, что строительство собора было завершено и декор облежавшено.

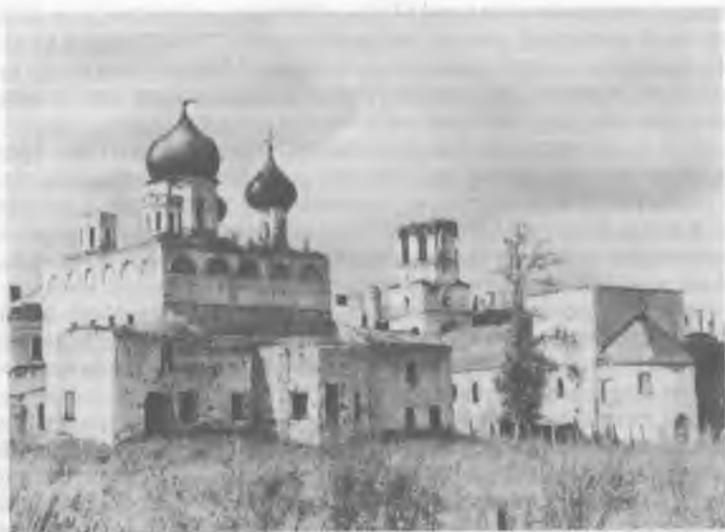
В 1920 г. монастырь был упразднен. Начиная с этого времени монастырские постройки постепенно ветшают, некоторые из них вовсе разбираются. Серьезным разрушениям подверглись уцелевшие храмы в годы Великой Отечественной войны (рис. 3). Обследование, произведенное перед началом реставрационных работ в 1964 г., выявило их аварийное состояние.

В Воскресенском соборе, почти не изменившем свой облик за триста лет существования, были утрачены барабаны и главы приделов, кровля, часть стен и сводов. Особенно пострадала южная часть паперти и приделы.

Рис. 3. Вид Дервяницкого монастыря после войны.

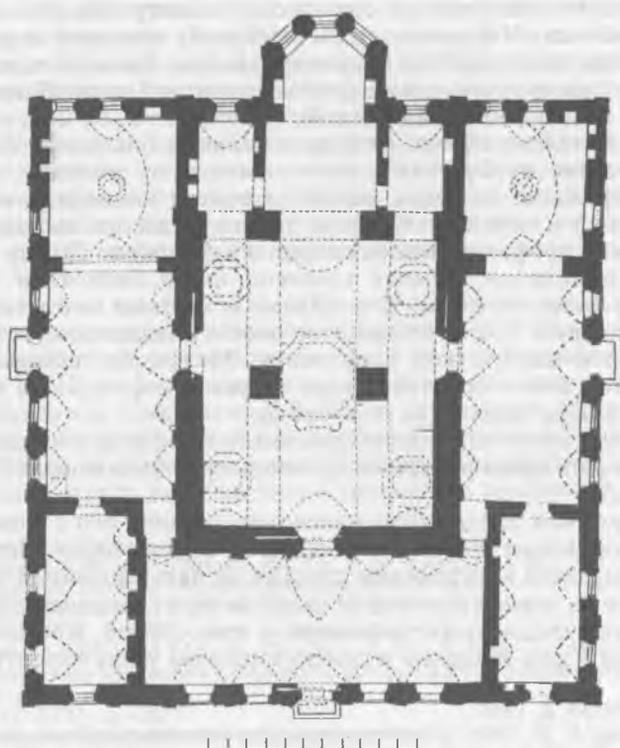
Объемная композиция собора строго симметрична относительно продольной оси. Наружные стены папертей, приделов и алтарной части собора вписываются в прямоугольник, близкий к квадрату, однако основной объем собора с четырехскатной кровлей несколько вытянут с востока на запад (рис. 4).⁴³

Рис. 4. План Воскресенского собора (чертеж Н. Н. Кузьминой).

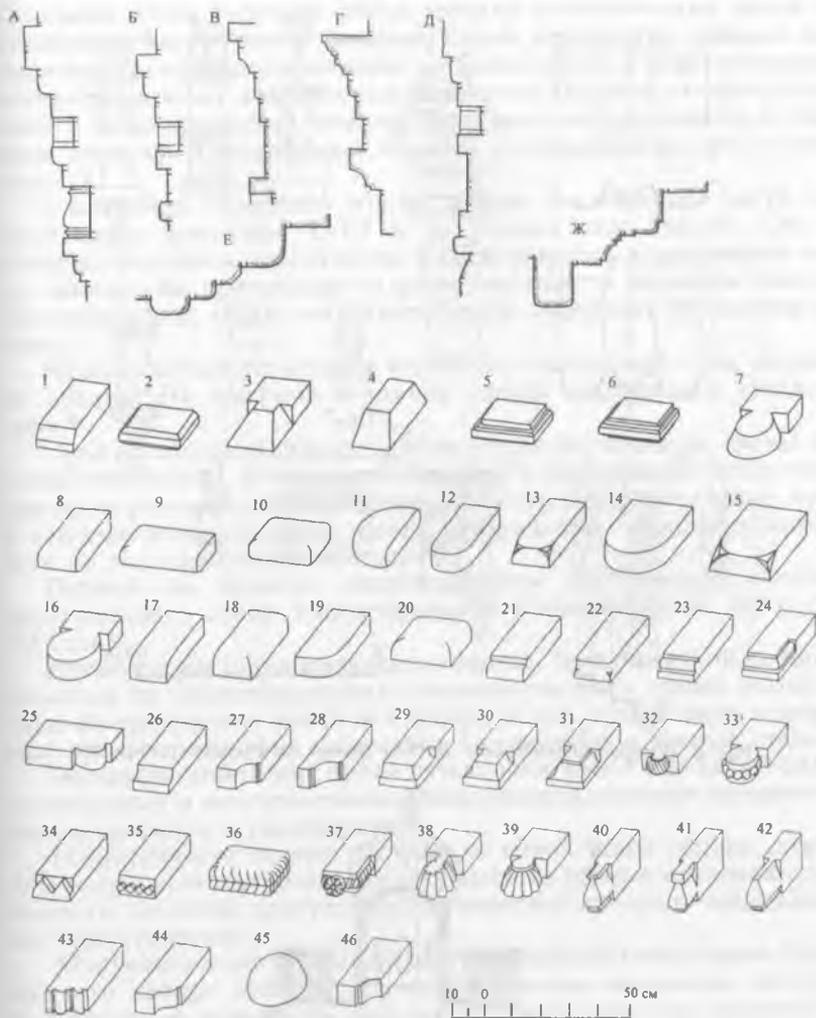
Рис. 5. Таблица фигурных кирпичей Воскресенского собора.

Собор выглядит нарядным и праздничным благодаря богатству своего фасадного убранства, выполненного из резного кирпича. Многопрофильные карнизы, междуэтажные и цокольные тяги, наличники окон и порталов и другие элементы декора выполнены из разных типов профилированных кирпичей. Их около 50. Это валики, полувалики, полочки, гуськи с полочкой, шары, балясинки, бусины, веревочки, халы, ромбики, треугольные и круглые выступы, розанчики и т. п. (рис. 5, 6). Все они отличаются изяществом, тонкостью прорисовки и мастерством исполнения. Можно без преувеличения сказать, что такого качества декора из резного фигурного кирпича нет ни на одном памятнике Новгорода.

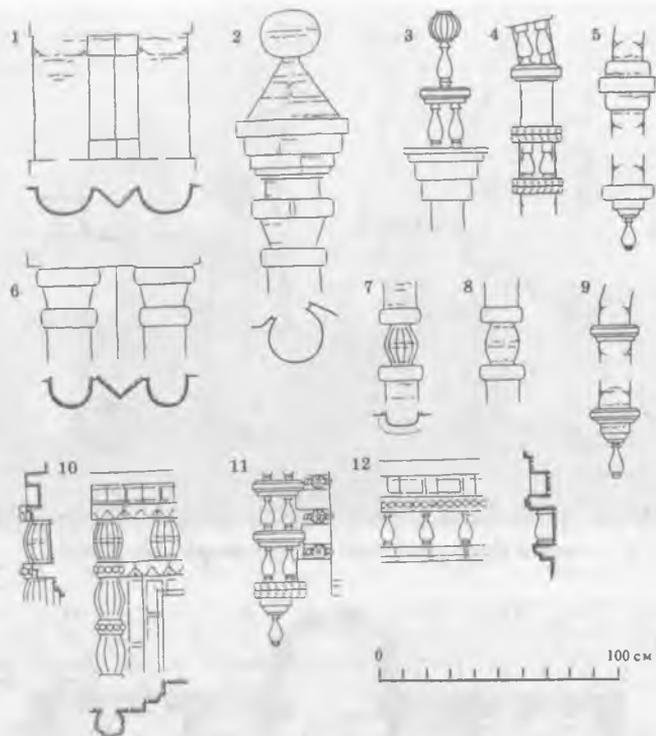
Рис. 6. Воскресенский собор. Детали декора из фигурного кирпича.

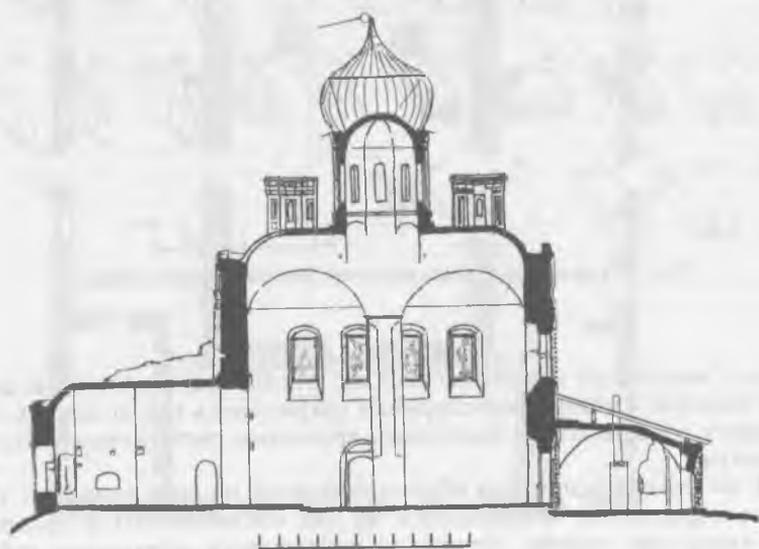
Рис. 7. Воскресенский собор. Продольный разрез, вид на юг.

Основной объем укрепили пятью ярусами металлических связей. От столбов на восточную и западную стены перекинута мощные подпружные арки, поддерживающие лотковые своды с прямоугольными отверстиями в них для световых барабанов. Переход от прямоугольника к восьмигранному сечению барабанов осуществляется с помощью тропов. Центральный барабан расположен по оси столбов (рис. 7).

В интерьере основного объема обращает на себя внимание сводчатое перекрытие, опирающееся на два поставленных в центре по оси север—юг столба. Чтобы не повторилось обрушение собора, мастера армировали кладку столбов, а в кладке восточной стены над предальтарными проемами выложили мощную разгрузочную арку.

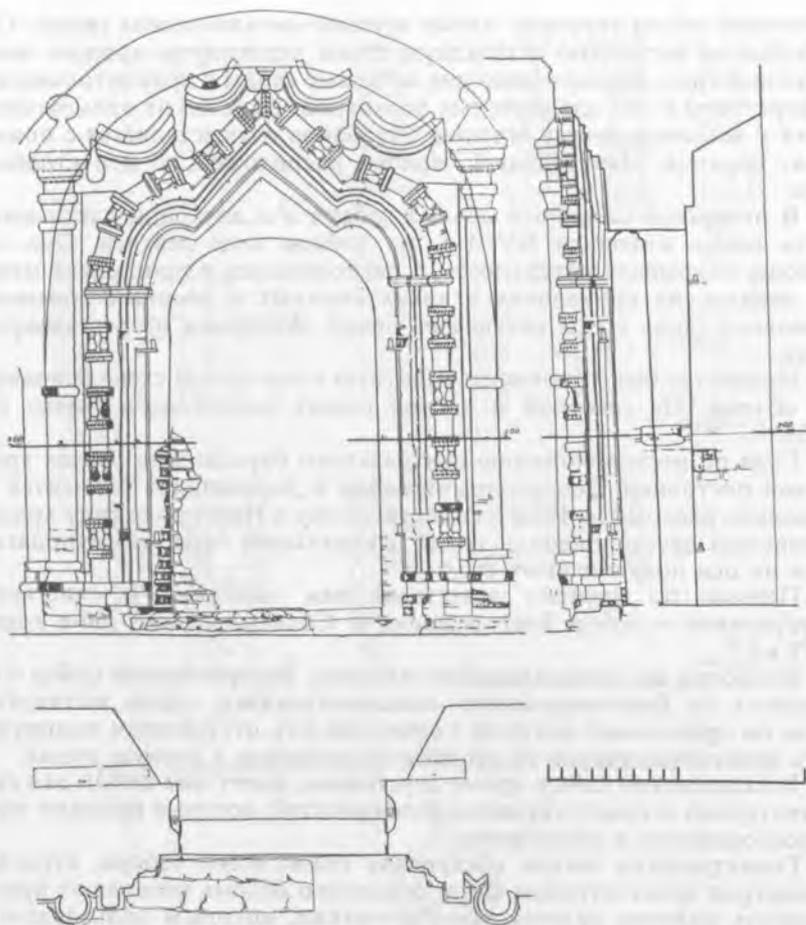
Рис. 8. Воскресенский собор. Окно западной галереи.

вительные по красоте наличники, каждый на особую стая: то в виде зательливого жгута, обвивающего проем с перемычкой в виде двойных арочек с подвеской, то в форме сложной прямоугольной рамы из балясин (рис. 8).

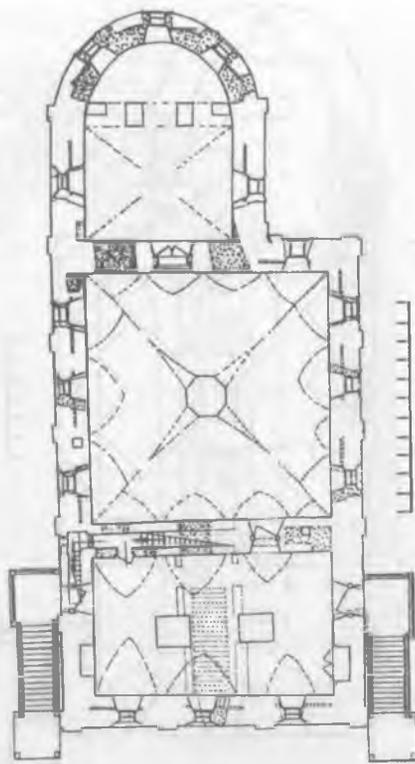
Рис. 10. Планы 1-го и 2-го этажей трапезной.

Вытянутый двухэтажный объем трапезной (16,5 × 26,4 м) разделен внутренней стеной на две части: восточную, квадратную в плане с одностолпными палатами на обоих этажах, и западную, так называемые «сени» (рис. 10). Одностолпная палата на втором этаже использовалась как обеденный зал, а на первом этаже размещались кухня и хозяйственные службы. Поднимались в древности на второй этаж по деревянным крыльцам с северной и южной сторон «сеней». Сообщение между этажами осуществлялось по внутренним лестницам. Интересно, что размеры одностолпной палаты (12,3 × 12,7 м) одинаковы с трапезными Духова и Воскресенского на Красном поле монастырей, построенными в XVI в. В стенах первого этажа палаты сохранились ниши — дымосборники и первоначальные дымовые каналы. В стенах сеней, палат, подцерковья имеются многочисленные ниши и аркасолии. Палата первого этажа никогда не была оштукатурена. Частично сохранившийся тонкий слой штукатурки с добавлением волокон льна обнаружен на фасадах и внутри здания на стенах и сводах второго этажа.

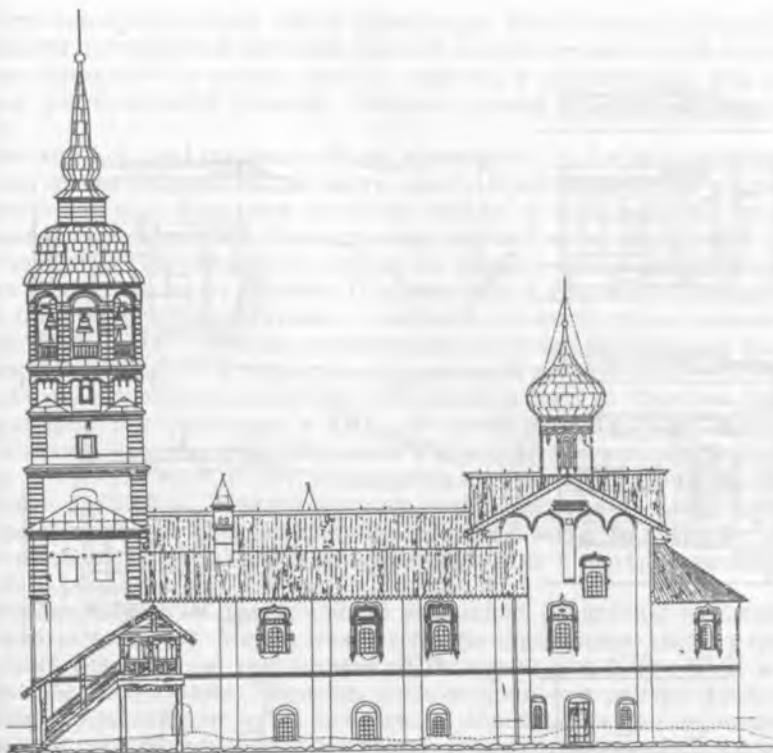
Рис. 11. Трапезная с церковью Успения и колокольней.
Южный фасад.

Фасады церкви и трапезной по вертикали разделены плоскими лопатками (рис. 11). Междуетажная профилированная тяга из трех членений (полочка, валик, полочка), типичная для XVI—XVII вв., опоясывает все здание. Лопатки, расположенные в центре фасадов церкви и разделяющие их на два прясла, обрываются над оконными проемами первого яруса второго этажа. На лопатки опираются сдвоенные килевидные трехступчатые арочки с подвесками, над которыми в центре фронтона расположен типичный для новгородской средневековой архитектуры декор из двух рядов поребрика и бегунца между ними. Подобный прием архитектурного оформления фронтона использован на северном фасаде северного придела Деревяницкого собора.

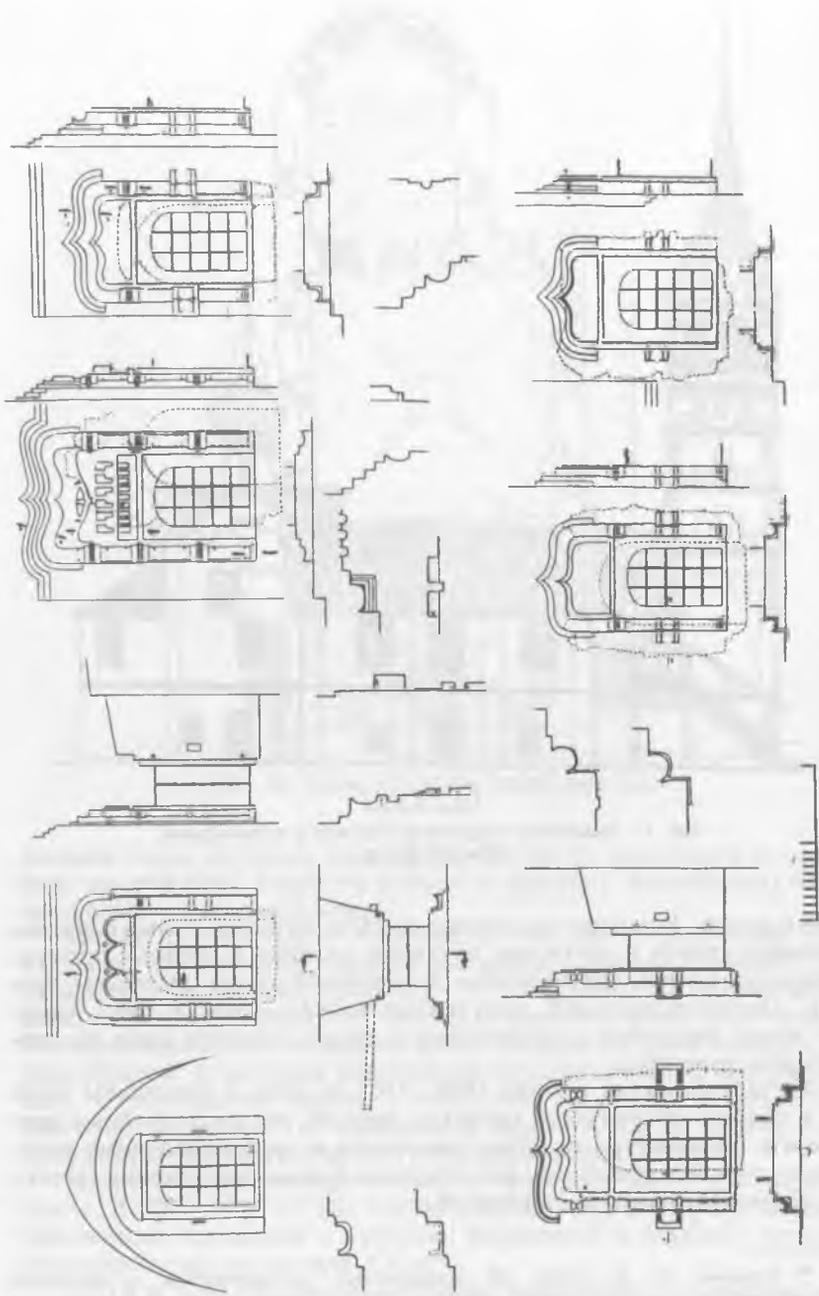
Рис. 12. Деревянная трапезная. Типы наличников.

Основным элементом фасадной декорации трапезной и церкви являются наличники окон второго этажа из полуколонок с бусинами и криволинейными килевидными кокошниками, довольно широко распространенные в новгородских постройках XVII в. (Никитский корпус, домик при Звоннице в Кремле, западная паперть церкви Федора Стратилата на Ручье, Никольский собор Вяжищского монастыря, паперть Воскресенского собора в Деревяницах и др.) (рис. 12).

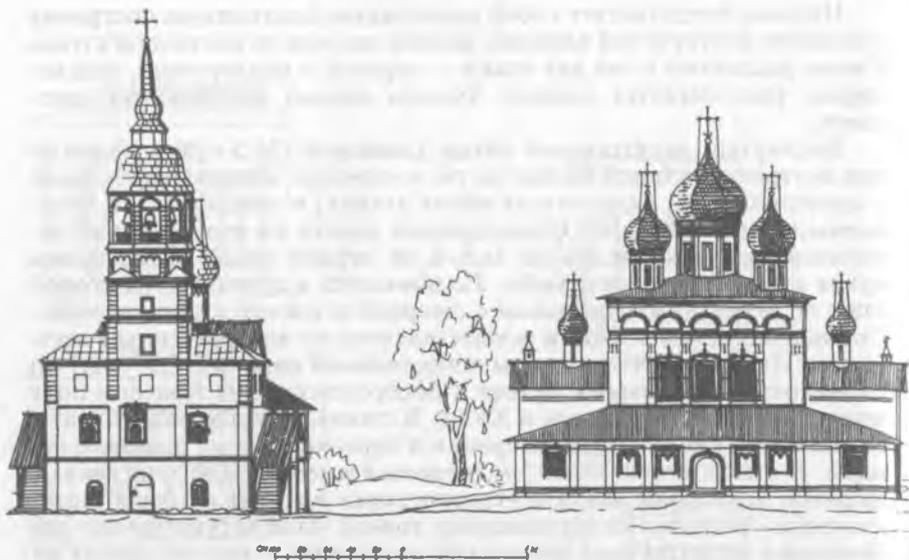
Рис. 13. Реконструкция Дервяницкого монастыря Н. Н. Кузьминой.

Устремленный ввысь, богато украшенный объем колокольни с высоким фигурным завершением уравнивает статичный объем трапезной, придает выразительность всему ансамблю Дервяницкого монастыря (рис. 13).
