ИССЛЕДОВАНИЯ ПО АРХИТЕКТУРЕ

Н. Н. Кузьмина, Л. А. Филиппова

НОВЫЕ ДАННЫЕ О КРЕПОСТНЫХ СТЕНАХ НОВГОРОДСКОГО КРЕМЛЯ ПО РЕЗУЛЬТАТАМ ИССЛЕДОВАНИЙ 1992—1994 гг.

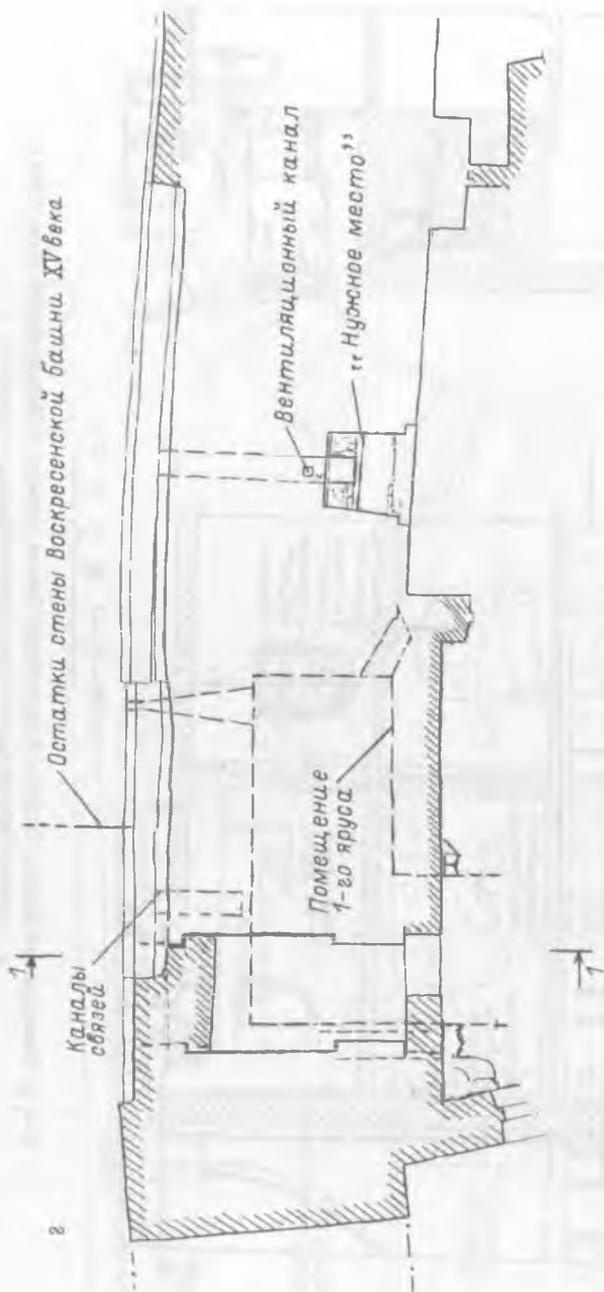
Рис. 6. Новгородский кремль. Остатки Воскресенской башни к северу от Воскресенской арки. 1993 г.

— план второго яруса.

Сводчатое помещение второго яруса находится на высоте 2,5 м от существующего уровня земли севернее арки на 3 м. Это сводчатый коридор поперек кремлевской стены шириной 200 см, длиной 245—362 см, высотой 200 см и 168 см. С западной стороны он заканчивался арочным дверным проемом шириной 165 см, с металлическими подставками в северной притолоке. Сохранилась часть северной притолоки на высоту 100 см и часть южной — высотой в несколько рядов кирпичей. С восточной стороны коридор имеет в плане такие же четверти, как и на западе, и такой же размер проема — 165 см. Закладка толщиной 63 см на цементном растворе не дала возможности доисследовать его восточную часть.
