ЧАСОЗВОНЯ НА ВЛАДЫЧНОМ ДВОРЕ

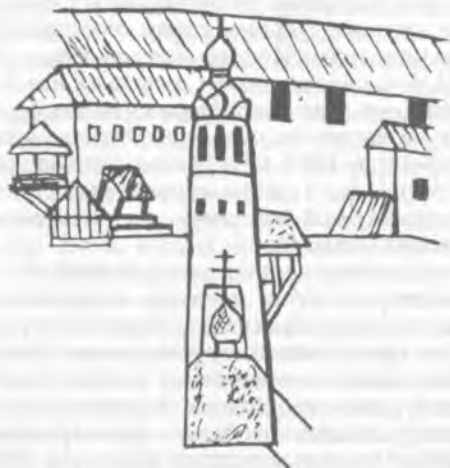
Рис. 1. Изображение Часозвони на Михайловской иконе. Фрагмент. Прорись.

Имеется немало изображений Новгорода или кремля, на которых видна Часовая башня — это Михайловская, Знаменская и Флоро-Лаврская иконы (конец XVII—начало XVIII в.), целый ряд гравюр первой половины XVIII в. Однако данные источников порой не согласуются между собой. На Михайловской иконе²⁴ — наиболее подробном, достаточно достоверном и, возможно, самом раннем изображении — памятник представлен с деревянным завершением в виде двух рядов кокошников, барабана и главы с крестом (рис. 1); другие

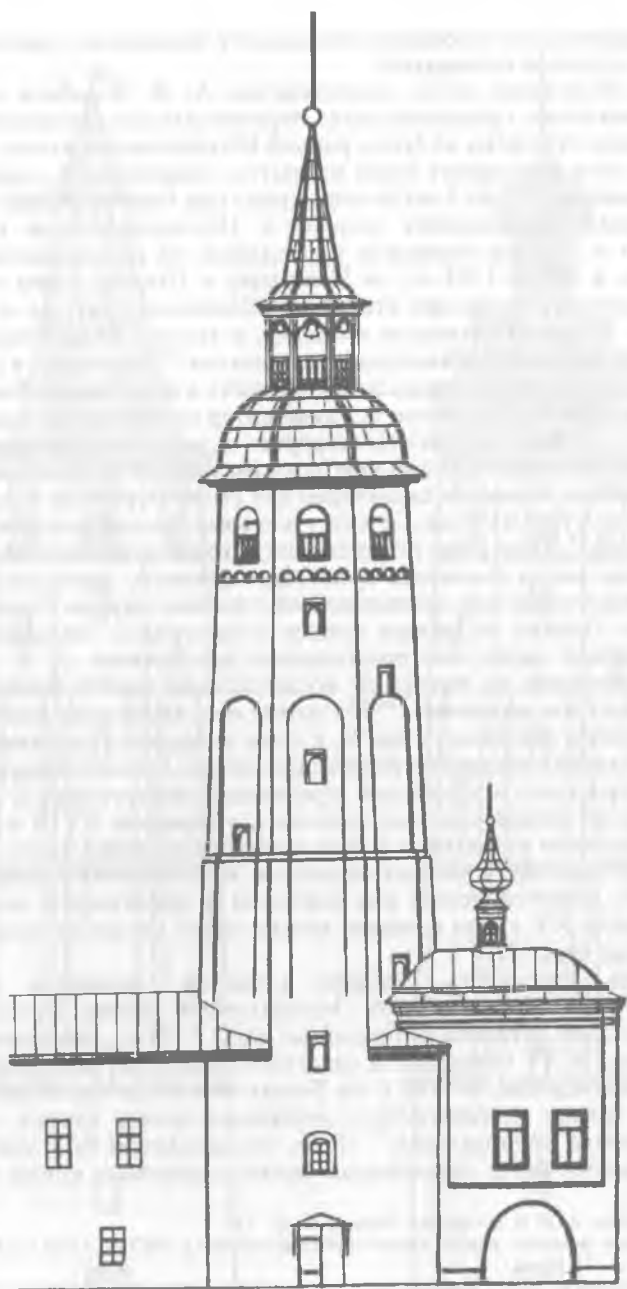
Рис. 2. Часовня и церковь Сергия Радонежского. Вид с юга.
Чертеж Н. Григорьева. 1910 г.

Шатер на башне простоял недолго и в середине XVIII в. был заменен барочным покрытием в виде купола, площадки звона над ним и шпиля,²⁹ которое с незначительными изменениями существовало до 1941 г. Имеется целый ряд чертежей и фотографий памятника XIX—начала XX в., по которым можно легко реконструировать это завершение (рис. 2).
