ЦЕРКОВЬ СПАСА В СТАРОЙ РУССЕ — СОВРЕМЕННОЦА НЕРЕДИЦКОГО ХРАМА

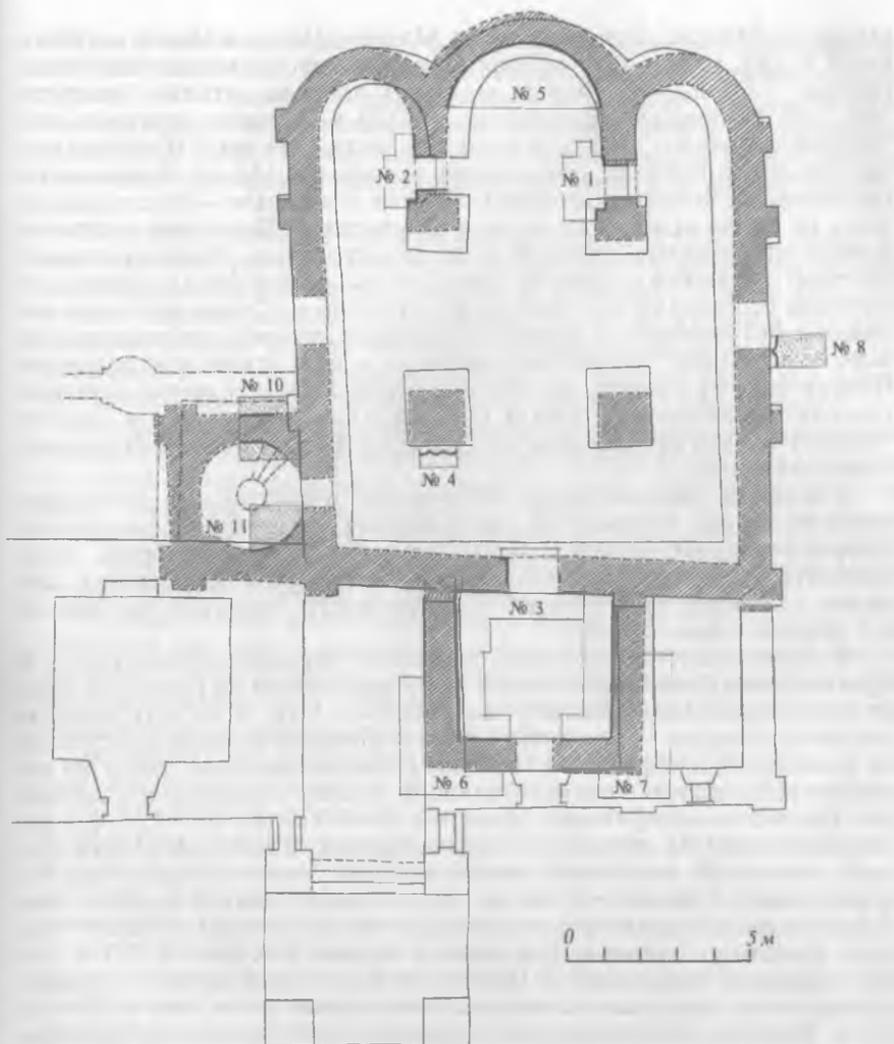
Рис. 1. Совмещенный план церкви Спаса XII—XVII вв. с показом шурфов.
Чертеж В. А. Попова. 1985 г.

В XV в. древняя церковь была разобрана и «на старой основе» сооружена заново. Как показали натурные исследования (Т. В. Гладенко, 1960-е годы; В. А. Попов, 1984 г.), кладка XII в. сохранилась в нижней части, в основном ниже уровня дневной поверхности (рис. 1).

Т. В. Гладенко было заложено 7 шурфов — три внутри, в алтарной части, один у северо-западного столба, один снаружи у центральной трети западной стены, два в притворе. В 1984 г. В. А. Попов заложил еще 3 шурфа снаружи (у южной стены и в западной трети северной стены). Результаты оказались весьма интересными, порой неожиданными.

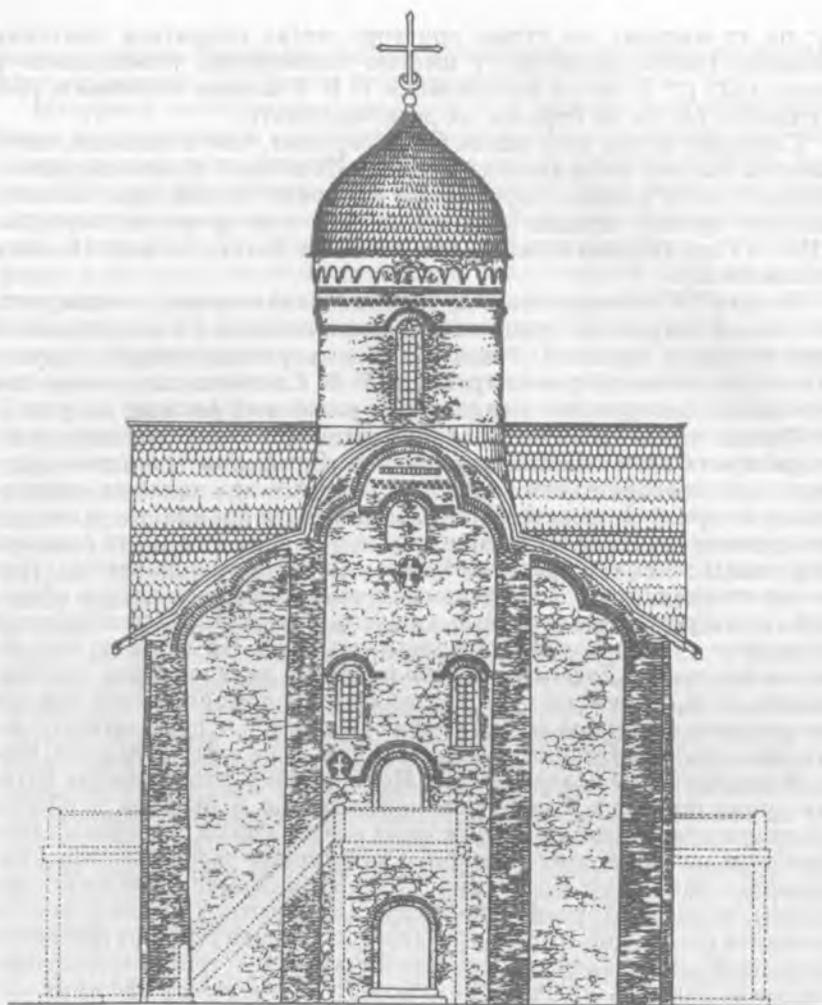
Рис. 2. Реконструкция Т. В. Гладенко на XV в. Западный фасад. 1964 г.

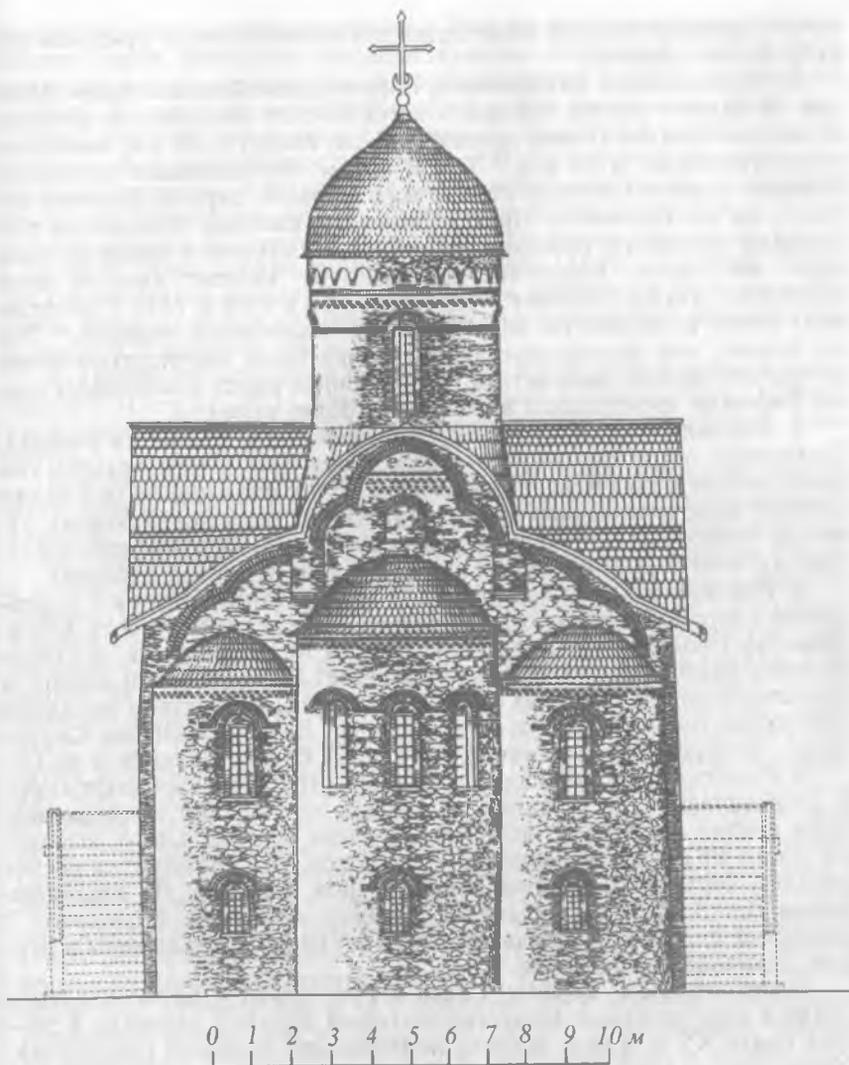
Рис. 3. Реконструкция Т. В. Гладенко на XV в. Восточный фасад. 1964 г.

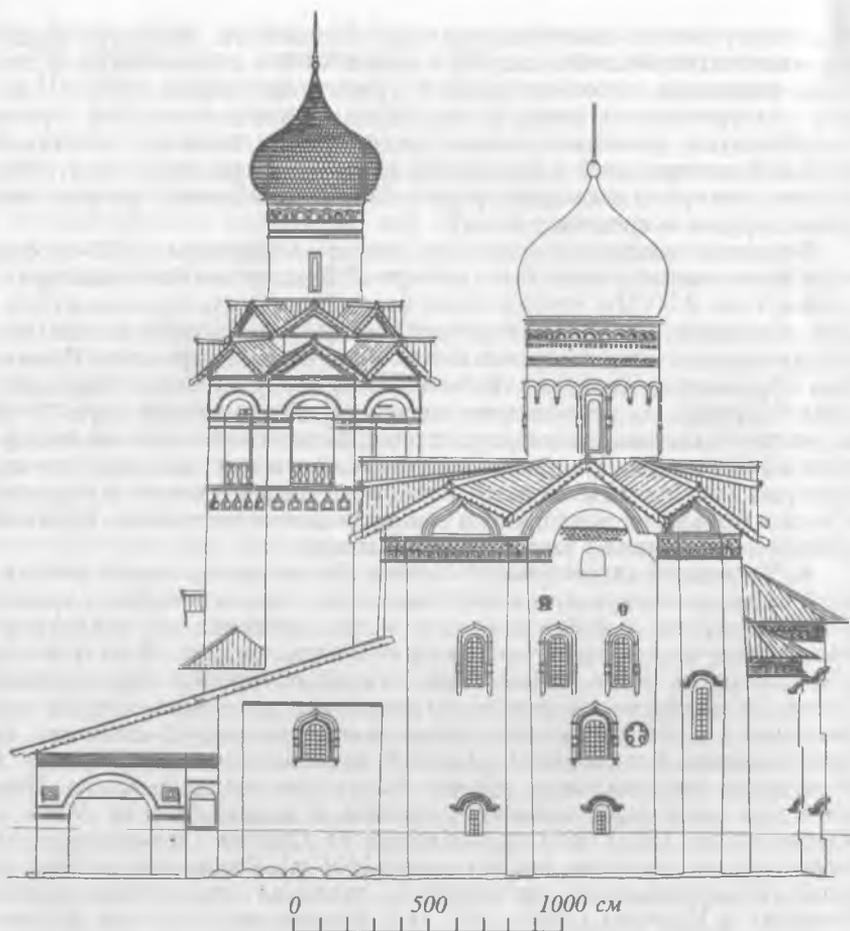
Рис. 4. Реконструкция Т. В. Гладенко на 1628—1630 гг. Южный фасад. 1968 г.

Итак, вскоре после «шведского разорения» памятник был решительно переделан с приближением его облика к архитектуре данного периода. Разобраны и возведены заново барабан, своды, арки, западные столбы, изменено завершение основного объема, размещение и форма многих окон, южный портал превращен в оконный проем. Храм остался двухэтажным, но деревянное перекрытие заменено сводчатым;⁵⁶ в подцерковье размещены братские кельи.⁵⁷ От постройки XV в. оставлены стены четверика и отдельные элементы (окна восточного фасада). Некоторые проемы других фасадов, детали декора в завершении средних членений). Углы евфимьевского храма надстроены, и сделано характерное для XVI в. палаточное покрытие. Притвор стал значительно больше по размерам и был разделен сводами на два этажа. Он располагался теперь во всю ширину западного фасада, в длину (по оси восток—запад) увеличен на 1 м, внутри состоял из трех помещений; в северной трети устроена парадная каменная лестница, ведущая в главный храм и в церковь «под колоколы», которая примкнула с северной стороны.⁵⁸ Большинство оконных проемов перебито, размеры их увеличены, они получили новое обрамление в виде фланкирующих полуколонн, стянутых сверху валиком килевидной очертания. Старый декор по возможности сохранен (ниши в завершении фасадов и композиции бегунца с поребриком над ними, трехступчатый архивольт, повторяющий контур верхней лопасти стены, вкладные кресты), но введены и новые элементы: широкий нарядный фриз в виде ряда нишек с орнаментом из лекального кирпича и бегунца, проходящий по крайним третям фасадов и по апсидам, большие килевидные ниши в завершении боковых членений фасадов, довольно насыщенное и интересное убранство барабана. В декоре широко использован лекальный кирпич (выявлено 12 типов). Полы сделаны кирпичными. Стены храма оштукатурены и побелены (рис. 4).⁵⁹

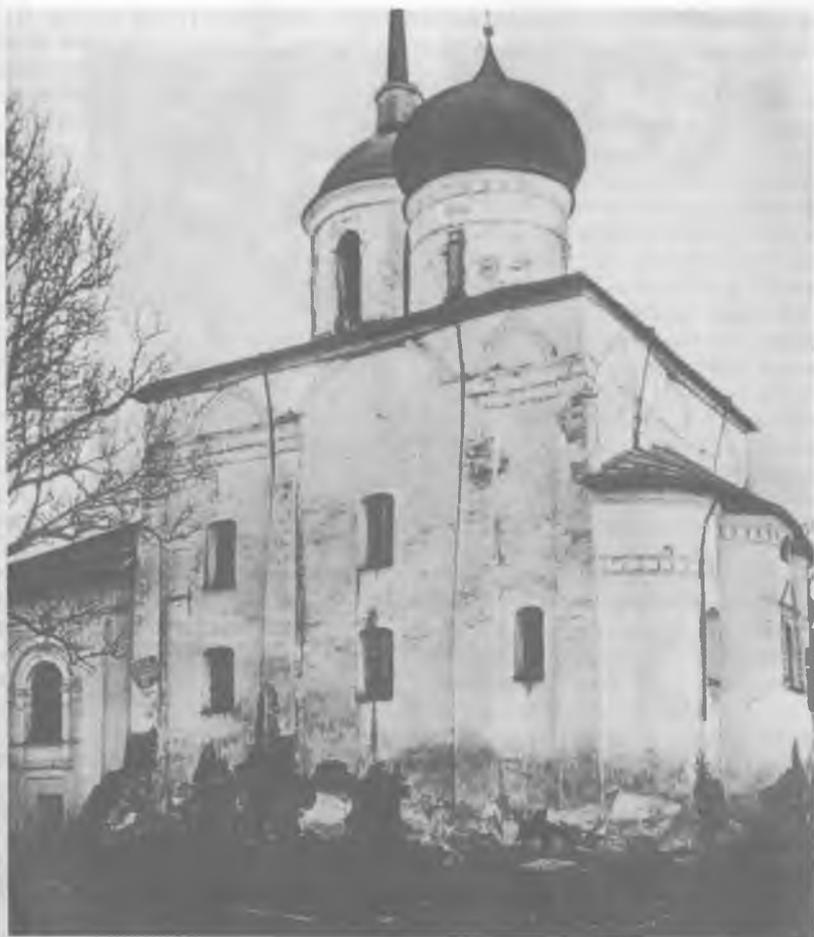
Рис. 5. Вид церкви Спаса с юго-востока. Фото 1930-х годов.
Архив НФИ «СПР». № 22181.

По данным Т. В. Гладенко, в это время на главном монастырском храме были выполнены следующие работы: 1) заложены пазухи между палатками (фронтонами) под один уровень и сделана вальмовая кровля, что очень обеднило силуэт здания (заметим, что четырехскатные кровли получают распространение в Новгородской области именно с 1690-х годов: соборы Александрo-Свирского монастыря

1695—1698 гг., Деревяницкого монастыря, Знаменский собор после пожара 1696 г. и др.); 2) расширены и выделены богатыми наличниками некоторые окна XV—XVII вв. — два на южном фасаде, одно на восточном; некоторые другие проемы расширены, но сделаны без наличников, причем срублены и декоративные бровки XV в.; два боковых окна средней апсиды заложены; 3) на барабане уничтожен нарядный аркатурно-колончатый пояс; 4) с северной стороны к храму примкнула каменная двухэтажная пристройка (библиотека и ризница), связавшая его с церковью Рождества; вход в пристройку сделан из колокольни и притвора Рождественской церкви.⁶²

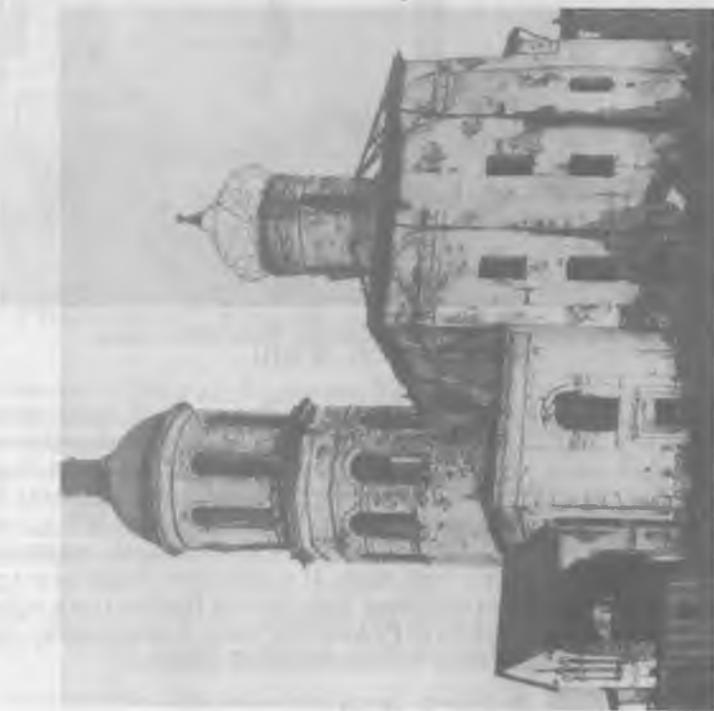
Рис. 6. Вид с юга. Фото 1948 г.
Архив НФИ «СПР», № 2631.

6. Реставрация памятника. В годы Великой Отечественной войны храм получил серьезные повреждения: были утрачены все деревянные конструкции, кровли, в барабане зияла большая пробоина, имелись значительные разрушения и утраты кладки в верхних частях и в поздних пристройках. Поскольку долгое время здание не ремонтировалось и пустовало, его состояние продолжало ухудшаться и к 1961 г. оценивалось как остро аварийное (рис. 6, 7).

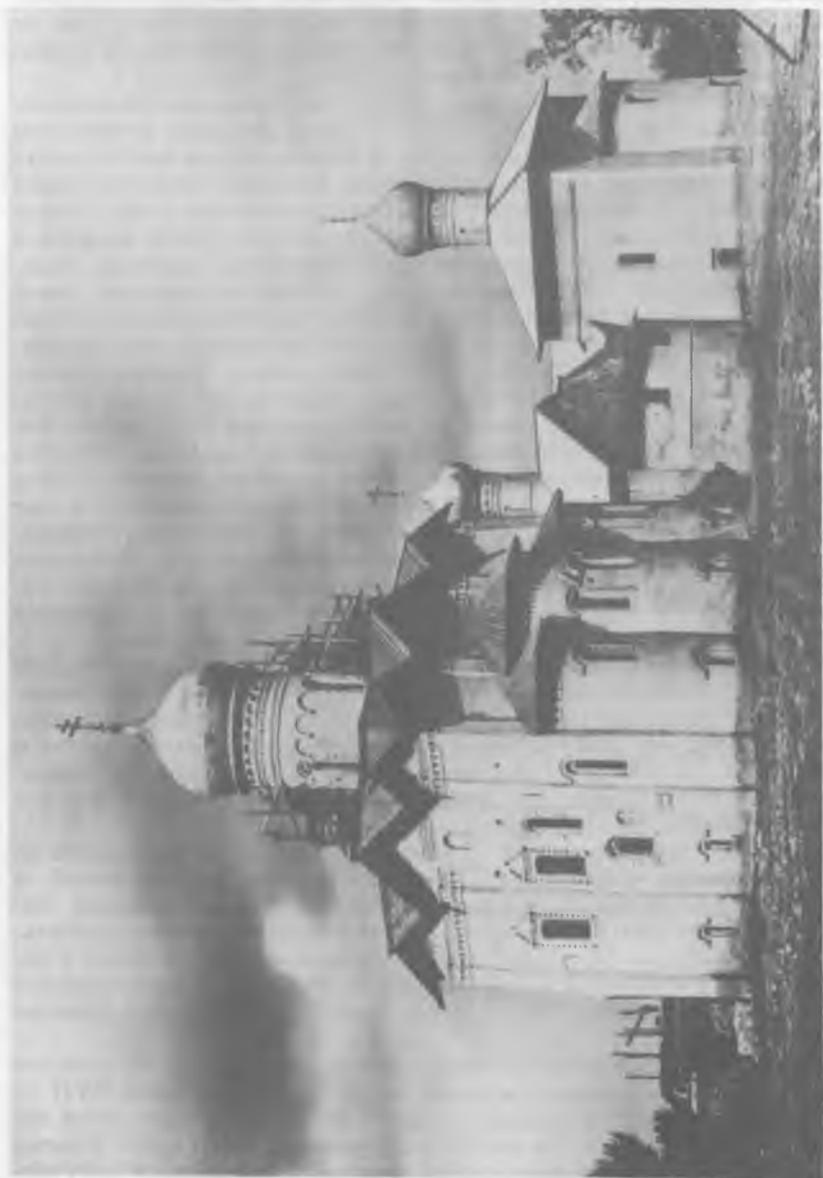
Рис. 8. Вид Спасо-Преображенского монастыря в процессе реставрационных работ.
Фото начала 70-х годов. Архив НФИ «СПР», № 22194.

Комплекс реставрационных работ начался в 1961 г. одновременно по четырем памятникам монастыря (автор исследований и проекта, научный руководитель — архитектор Т. В. Гладенко). Инженерные мероприятия по укреплению и первоочередные строительные работы велись параллельно с натурными исследованиями и составлением проекта. До 1968 г. восстановление монастырского ансамбля шло активно. Затем работы замедлились и были закончены в 1973 г. (рис. 8).
