В. А. Ядрышников

СПАСО-НЕРЕДИЦКИЙ МОНАСТЫРЬ: ИСТОРИЯ СТРОИТЕЛЬСТВА И РЕСТАВРАЦИИ

1. ОСНОВНЫЕ ЭТАПЫ ИСТОРИИ СТРОИТЕЛЬСТВА

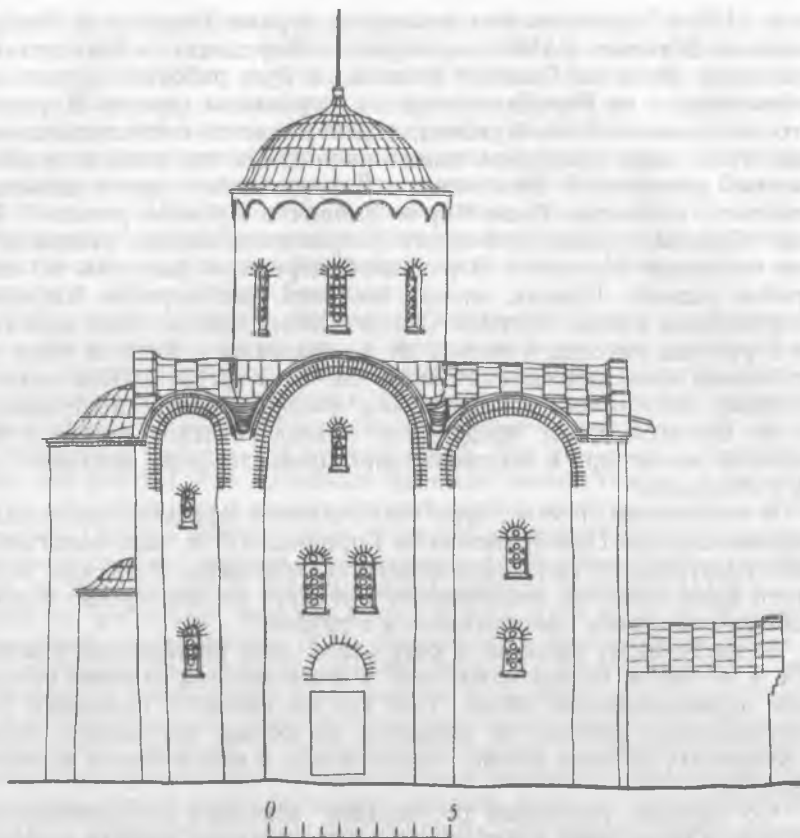
Рис. 1. Реконструкция первоначального облика церкви Спаса на Нередице. Г. М. Штендер. 1986 г. Северный фасад. Чертеж Л. Корчагиной.

К настоящему времени в результате двух реставраций (начала XX в. и 1950-х годов) памятнику в значительной степени возвращены первоначальный облик. Там, где по каким-то причинам реставрационные работы не доведены до конца, мы можем реконструировать древние формы теоретически, в графическом варианте (рис. 1).

ной, покрытой лемехом по стропильной конструкции,¹⁹ а на чертеже 1987 г. глава покрыта свинцовыми листами прямо по своду (рис. 1).²⁰ Без развернутой аргументации трудно отдать предпочтение какому-либо из вариантов реконструкции. Видимо, более близок к истине второй, поздний вариант; нужно учитывать, что в последние десятилетия автором проекта накоплен огромный дополнительный материал по истории древнерусского искусства, строительной технике, эволюции архитектурных форм.

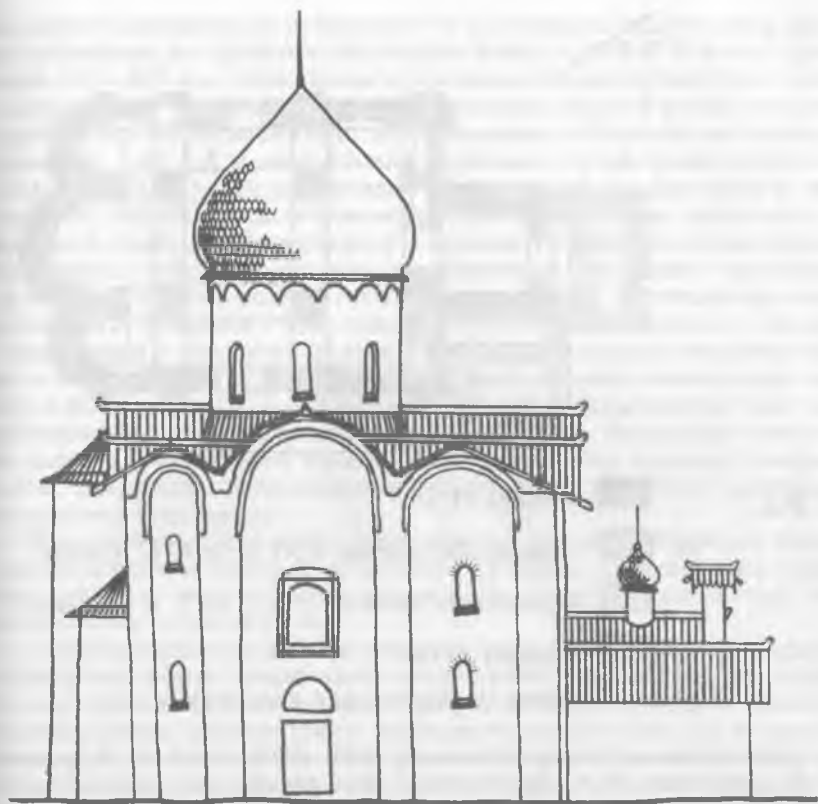
Рис. 2. Вид храма после перестройки. Середина XVI в.

(см. ниже). Новые данные по притвору еще не изучались авторитетным специалистом по архитектурной археологии и их, видимо, рано вводить в научный оборот. Предполагаемое Т. В. Силаевой западное помещение притвора мы показываем на реконструкции плана пунктиром (рис. 5), но не изображаем на реконструкции фасада (рис. 2).

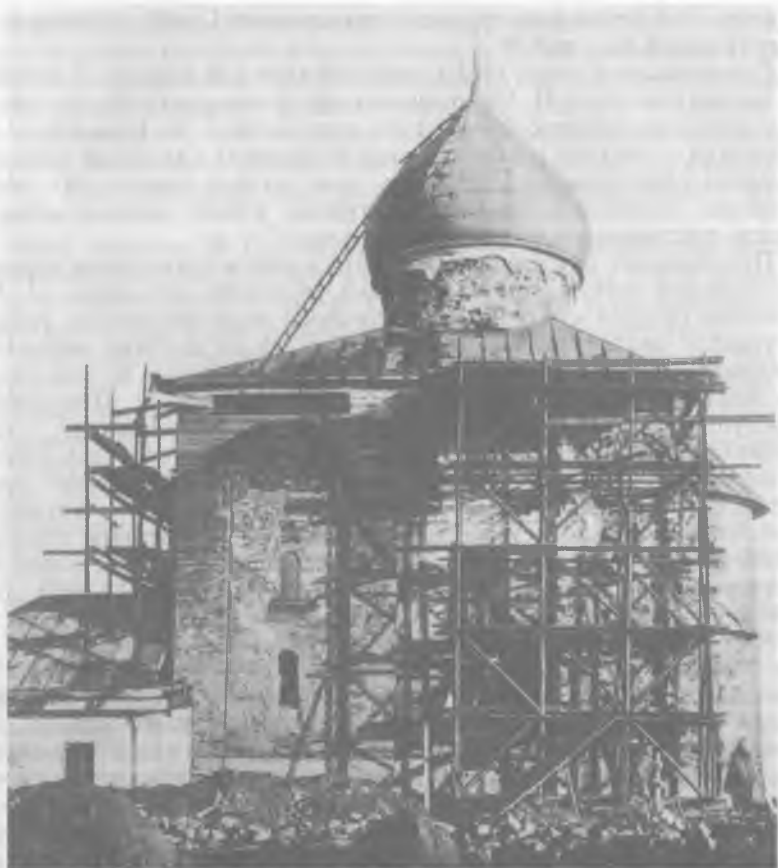
Рис. 8. Церковь Спаса на Нередице. Вид с юга. Снимок 1903 г.
Фототека ИИМК. 0.627.9.

При вычинке фундамента, который в целом сохранился хорошо, для большей устойчивости несколько увеличили его обрез. П. Покрышкин пришел к выводу, что причиной многочисленных трещин в стенах и сводах явилась чрезвычайно малая глубина заложения фундаментов (3/4 аршина), а не шурфы, заложённые В. Суслывым, как полагали многие.⁸⁸ Покончив с фундаментами, П. Покрышкин приступил к вычинке наружных поверхностей сводов и стен. Существовавшая крыша была оставлена для защиты от непогоды. Южная стена, пострадавшая от времени более других, перелицована почти полностью. Укреплены все лопатки, перемычки арок закомар и окон, подоконники; четыре арки (на южном и северном фасадах) переложены заново, по сохранившимся следам кладки и живописи реставрированы парные окна на южном и северном фасадах, раскрыты все заложённые оконные проемы четверика (рис. 8, 9).⁸⁹

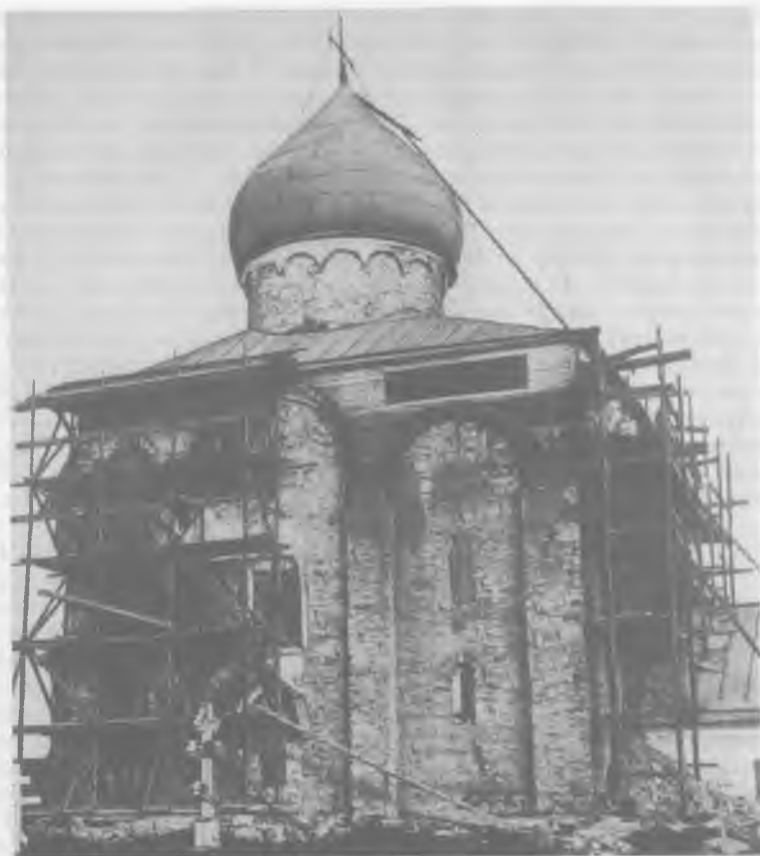
Рис. 9. Церковь Спаса на Нередице. Вид с севера. Снимок 1903 г.
Фототека ИИМК. 0.627.7.

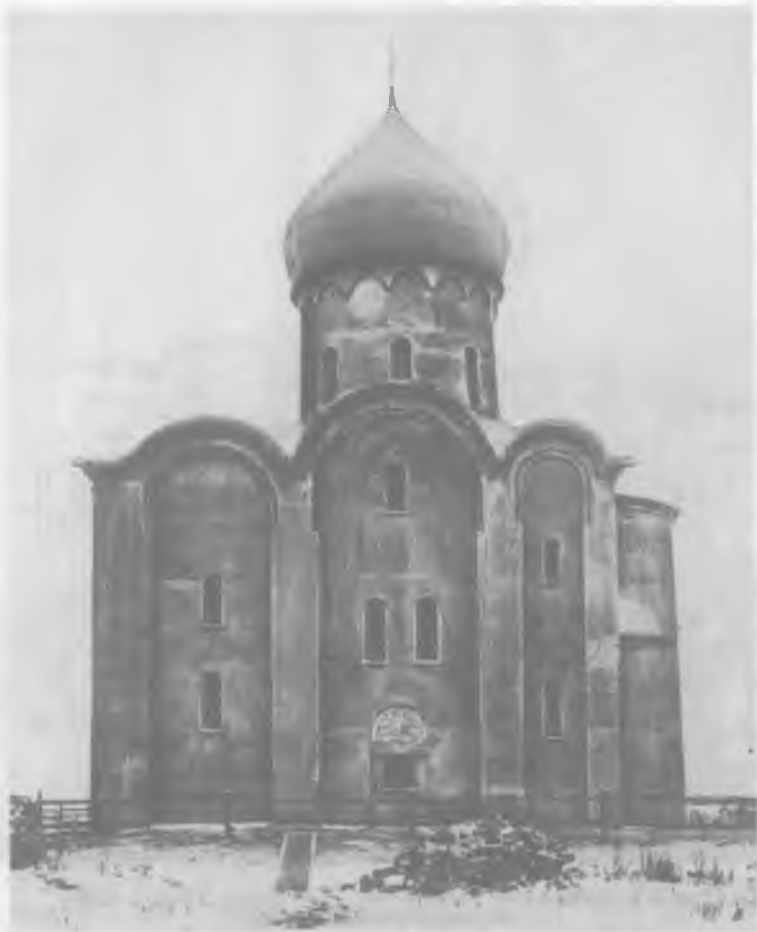
Рис. 10. Церковь Спаса на Нередице. Вид с юга. Снимок 1904 г.
После реставрации. Фототека ИИМК. 0.627.37.

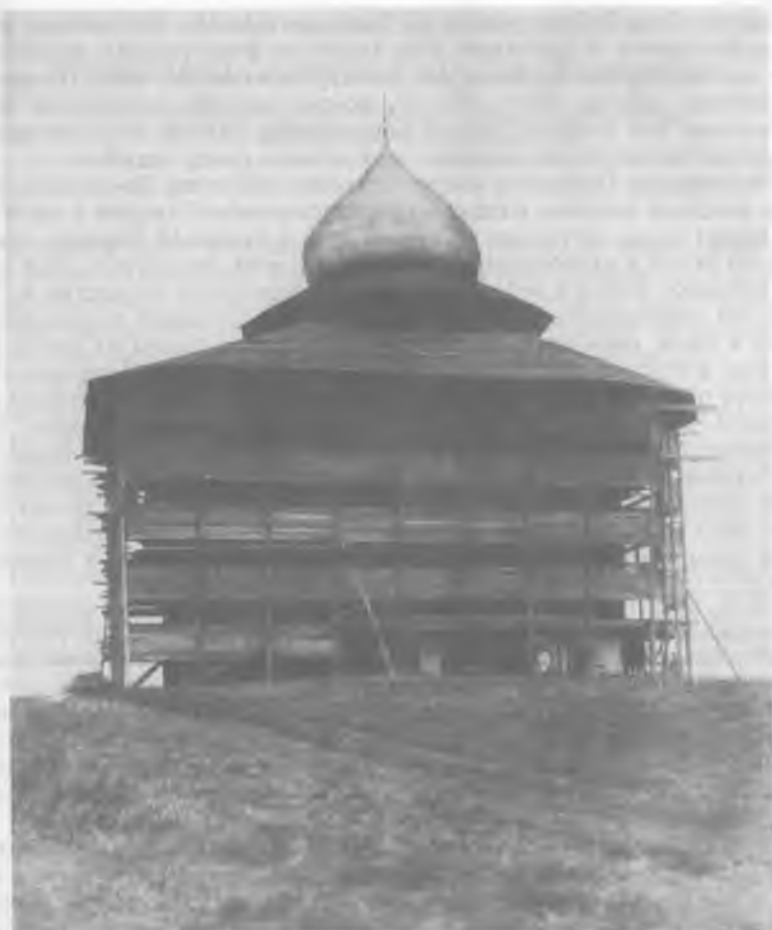
Рис. 11. Церковь Спаса на Нередице. Вид с юга. Снимок 1919—1920 годов. Фототека ИИМК. П. 7202.
