## К ИСТОРИИ РЕСТАВРАЦИИ СОФИЙСКОГО СОБОРА ПОД РУКОВОДСТВОМ В. В. СУСЛОВА В 1893—1900 гг.

(Фотографии из архива М. К. Каргера в собрании НГОМЗ)

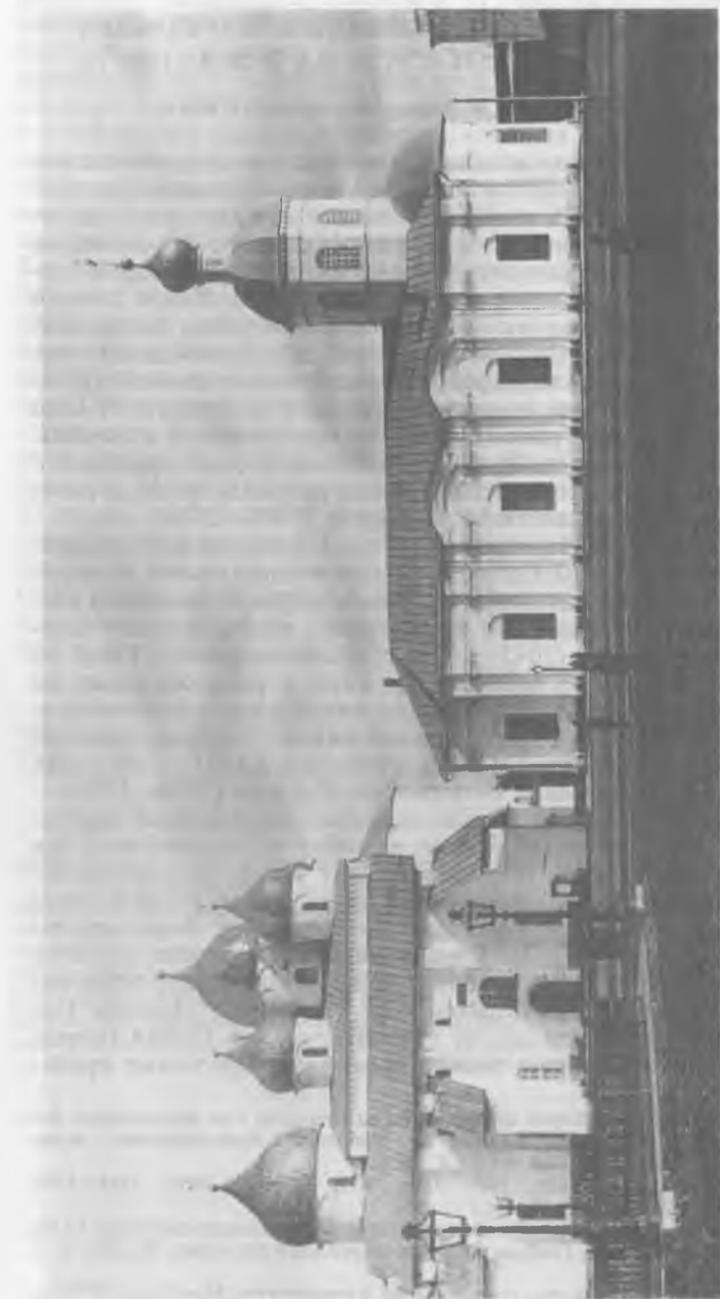
Рис. 1. Софийский (1045—1050) и Вокходоерусалимский (1759 г.) соборы. Новгородский кремль. Вид с юга. 1880-е гг. (?)

Самыми ранними в этой группе являются изображения наружного вида и интерьера храма до начала работ. Среди них есть как неоднократно публиковавшаяся фотография И. Ф. Барщевского,<sup>3</sup> представляющая восточный фасад памятника, так и редкий панорамный вид, на котором запечатлены Софийский и Входиерусалимский (1759)<sup>4</sup> соборы (рис. 1).<sup>5</sup> Снимок исполнен, вероятно, в 1880-х годах до исследований В. В. Суслова, когда казалось, что первоначальный облик сооружения безвозвратно утрачен. «...Древняя София в настоящее время для нас не существует. Есть София Новая, с именем которой соединены только древние исторические преда-

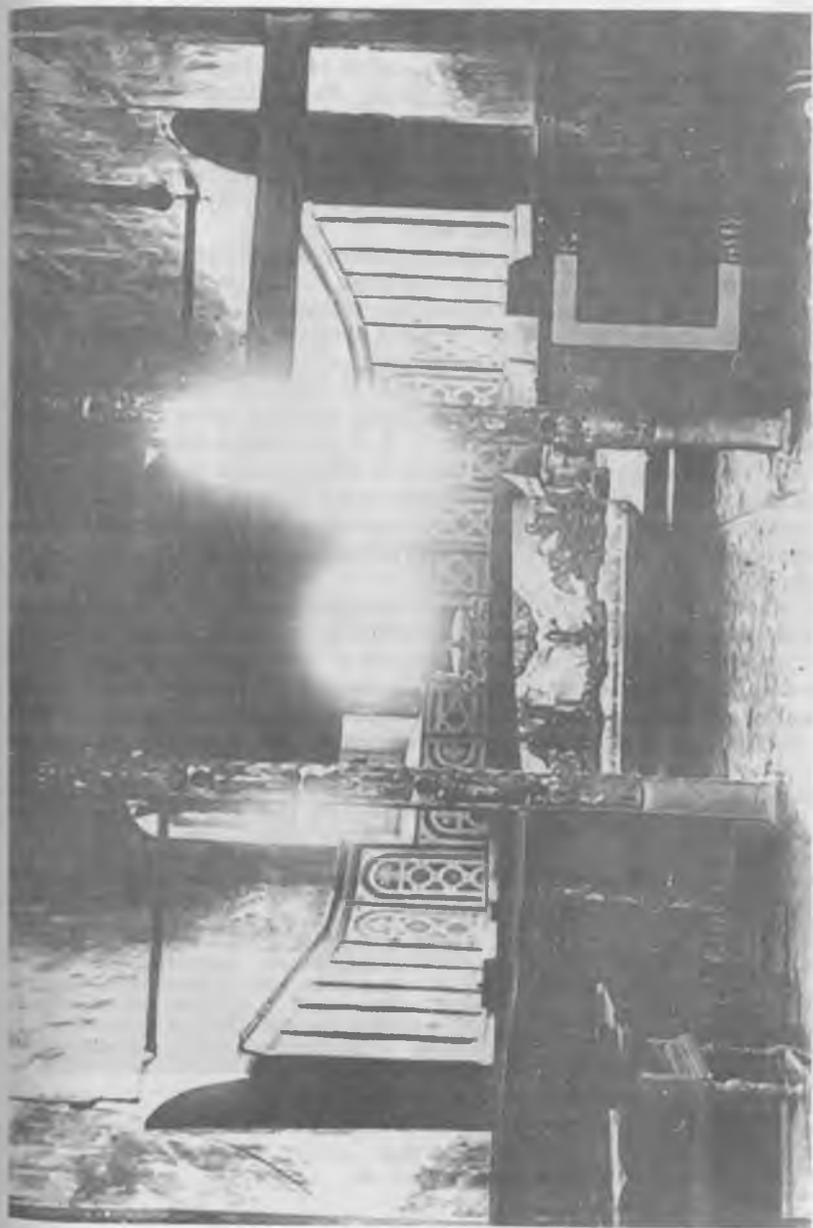
Рис. 2. Софийский собор. Главный алтарь в процессе подготовки в реставрации. Вид с юго-запада. 1893 г. (?)

Между тем, судя по материалам архива М. К. Каргера, фотофиксация всего процесса исследований и реставрации в 1893—1900 гг. действительно проводилась систематически и целенаправленно. Несколько редких снимков представляют подготовительную стадию работ, в процессе которой, в частности, состоялось перемещение из ремонтируемого Софийского собора во Входуиерусалимский храм рака со святыми мощами, перед которыми младшее духовенство «...несли св. иконы, помещавшиеся в первом ярусе главного иконостаса».<sup>19</sup> На снимке (рис. 2)<sup>20</sup> представлен вид центральной апсиды, вероятно, вскоре после 7 сентября 1893 г., когда «...было приступлено к разборке древних и новых иконостасов...».<sup>21</sup> Фотография зафиксировала также убранство алтаря, известное по описаниям второй половины XIX в.,<sup>22</sup> и, в частности, устройство седалища и размещение мозаичных плит.

«В настоящее время (2—4 марта 1894 г. — Л. Я.) они (мозаики. — Л. Я.) находятся над сидалищем (в два уступа) довольно высоко от пола и в середине прорезываются окнами. Вследствие того, что древний пол обнаружился гораздо ниже современного, становится очевидным, что эти мозаики, как и самое сидалище, переставлены... Его Высокопреосвященством Высокопреосвященнейшим Владыкой Феогностом было предложено устроить их несколько иначе, дабы иметь возможность увеличить к низу алтаря пространство для живописи на стенах. Комиссией было предложено с этой целью сделать сидалище в один уступ, причем верхние края мозаических плит понизятся до подоконников».<sup>23</sup>

При описании работ, осуществленных в период с 4 марта по 10 сентября 1894 г., когда «...происходил главным образом ремонт собора»,<sup>24</sup> В. В. Суслов, в частности, указал: «...сняты мозаичные плиты, кои были расположены в виде панели над сидалищем; разобрано позднейшее кирпичное сидалище...».<sup>25</sup>

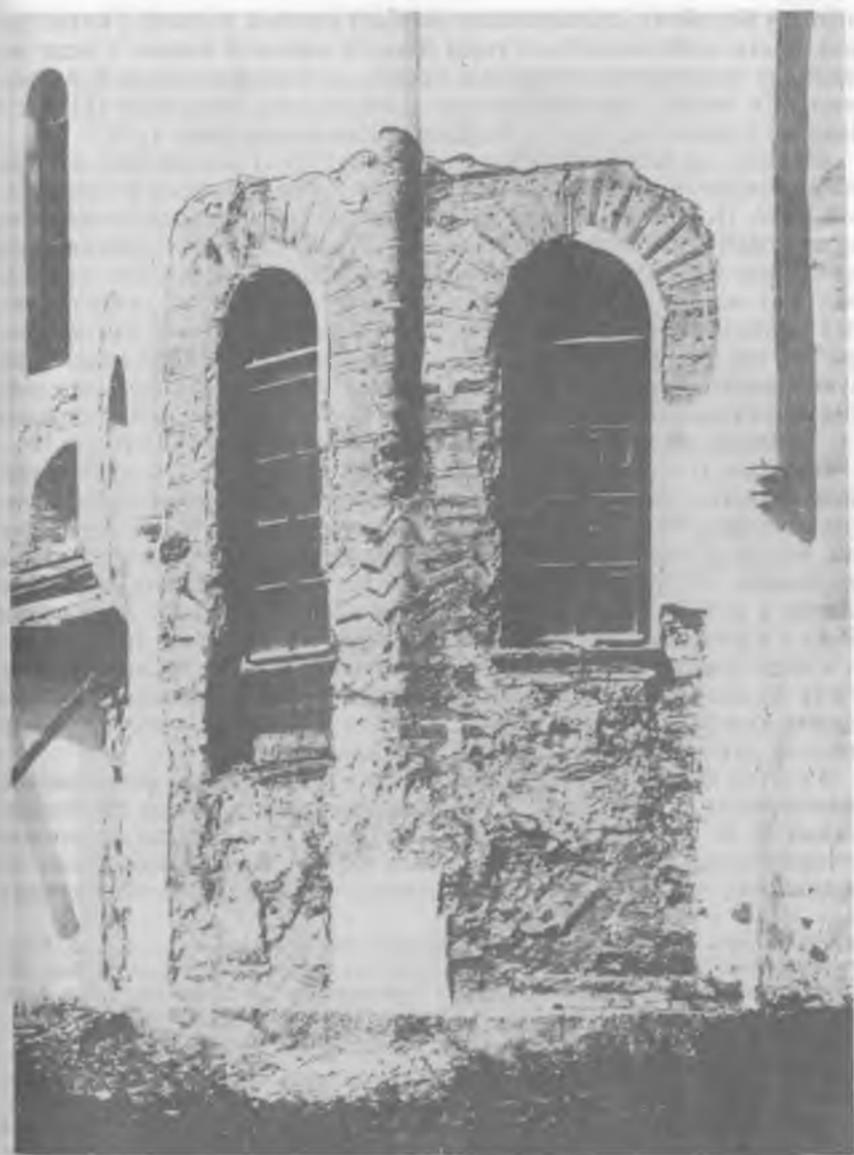
Рис. 3. Софийский собор. Центральная апсида.  
Раскрытие первоначальных оконных проемов. Вид с северо-востока. 1898 г. (?)

Еще одна фотография из архива М. К. Каргера (рис. 3)<sup>26</sup> зафиксировала результаты исследования трех нижних окон центральной апсиды, позднее восстановленных В. В. Сусловым в первоначальной форме.<sup>27</sup> «Под существующими окнами обнаружена древняя заделка древних же окон, идущих до современного пола, с наружной стороны сохранились и части древних перемычек этих проемов, ныне перерезанных вторым ярусом окон. Последние также древние, но понижены».<sup>28</sup>

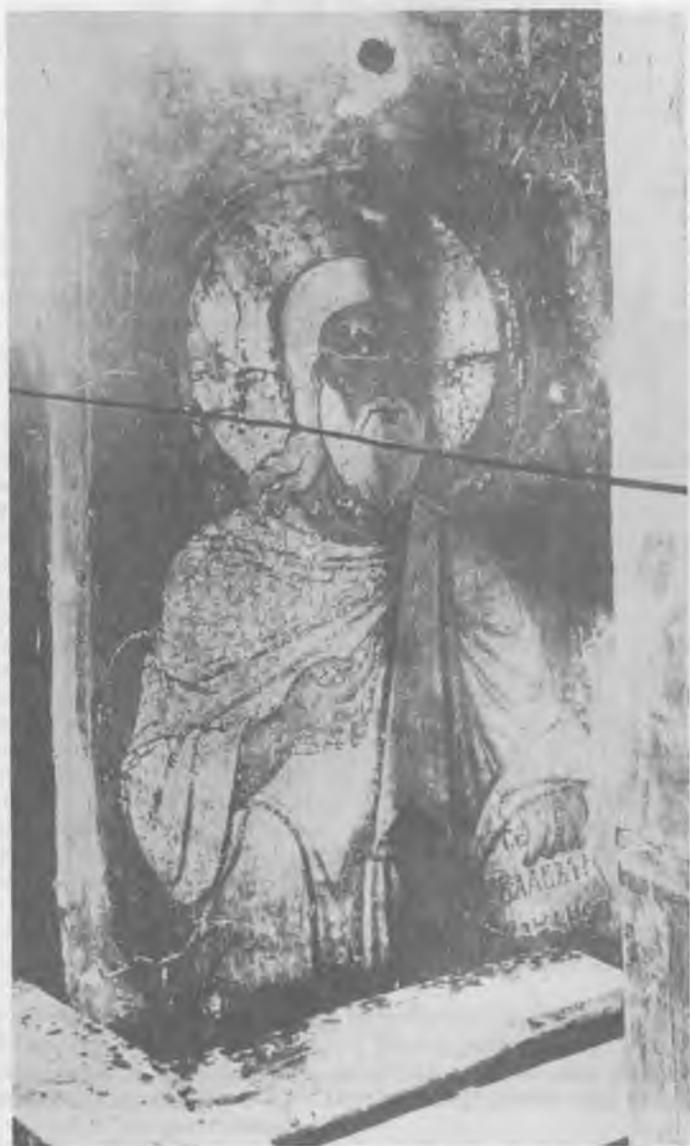
Рис. 4. Пророк Исайя. Деталь. Роспись 1109 г.  
Софийский собор, центральный барабан. 1894 г. (?)

росписи барабана, вызывающие особый интерес в связи с катастрофой, постигшей ансамбль в годы Второй мировой войны. Среди материалов выделяется небольшая группа редких фотографий, выполненных с лесов и запечатлевших изображения пророков (1109 г.); Давида, Соломона, Исая, Иереми, Иезекииля (рис. 4, 5).<sup>31</sup>

«Ниже... (в простенках 8-ми окон барабана) находились изображения пророков, также написанные клеевыми красками в современном духе. По снятии копии с изображения царя Давида постепенно были отмыты все картины. Здесь открылись хорошо сохранившиеся фресковые изображения тех же пророков (приблизительно того же рисунка), но уже в строгом древнем стиле».<sup>32</sup> Вероятно, представляемые снимки зафиксировали эту стадию работ, потому что до раскрытия все изображения пророков «...лишь только напоминали общую древнюю композицию фигур. Самая же живопись была сделана клеевыми красками в стиле фряжского письма и совершенно сходная с живописью нижних частей храма, расписанных в 1835 году».<sup>33</sup>

Вместе с тем следует заметить, что на отдельных участках живописи, в частности, на ликах, по-видимому, еще сохраняются небольшие прописи. Фотографии зафиксировали утраты грунта по сторонам фигур у откосов окон; отдельные трещины, мелкие утраты и небольшие потертости красочного слоя, хотя комиссия, знакомившаяся с результатами работ по раскрытию живописи 2—4 марта 1894 г., в отношении изображений пророков отметила, что «...краски и контура сохранились лучше».<sup>34</sup> Именно к этой группе принадлежит названный ранее снимок 1894 г. с изображением пророка Давида, опубликованный А. В. Суловой и Т. А. Славиной и позволяющий датировать всю группу этим временем.

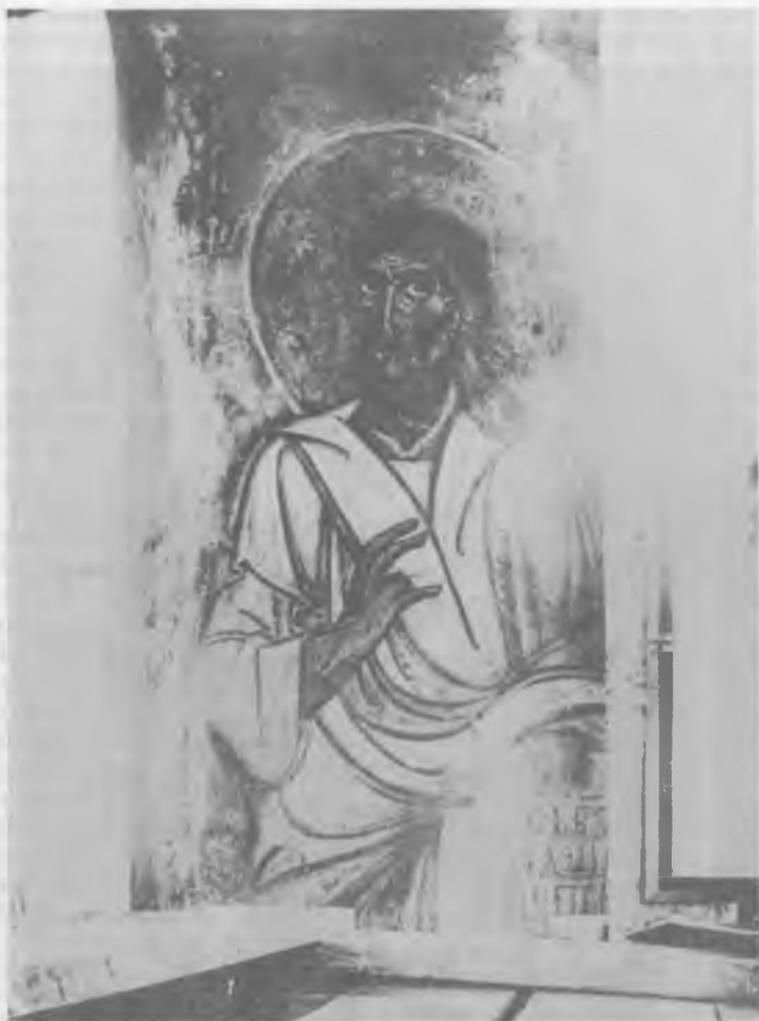
Рис. 5. Пророк Иеремия. Деталь. Роспись 1109 г.  
Софийский собор, центральный барабан. 1894 г. (?)

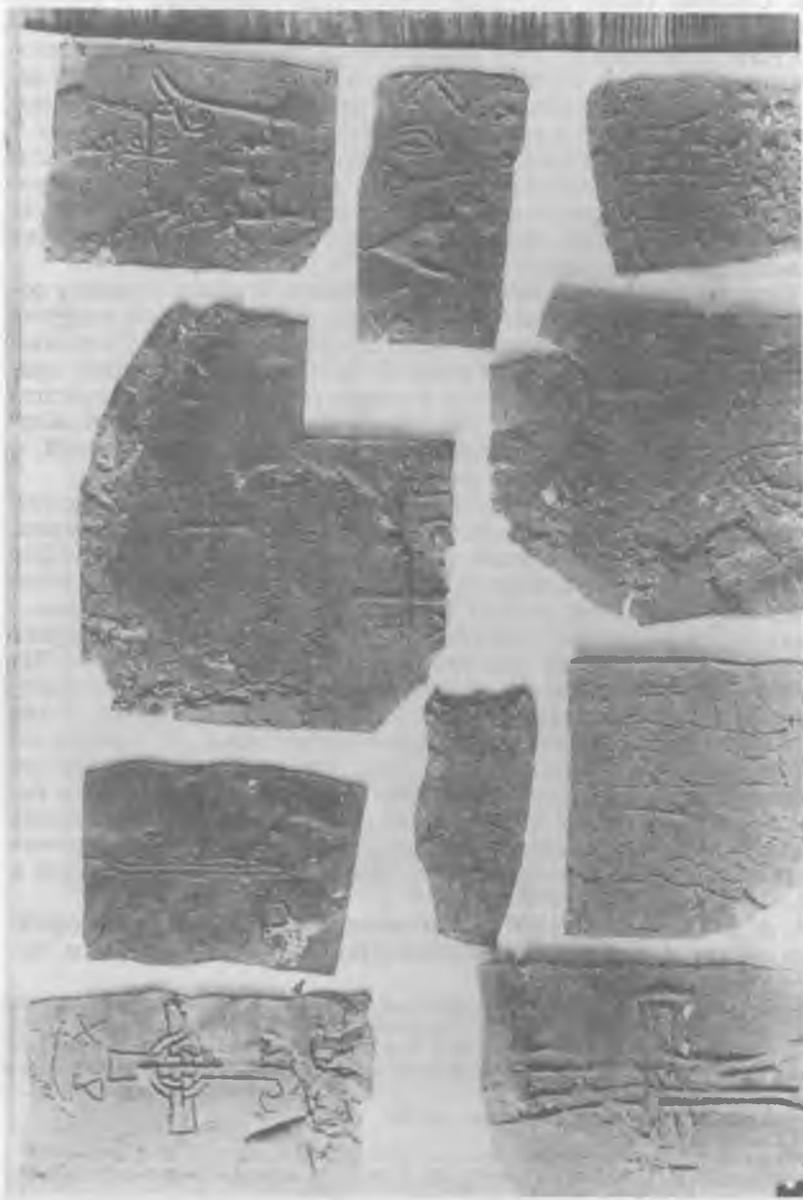
Рис. 6. Оттиски граффити Софийского собора 1894–1895 гг. (?)

«Помимо фресковых живописных сюжетов открыто большое количество надписей, крестиков, монограмм, птиц, животных и других изображений. Все они мелкого масштаба и сделаны углубленными контурами в первоначальной розовой штукатурке (без всяких красок). ...Все они тщательно сняты на кальках и помечены соответственно их местоположению».<sup>40</sup> На фотографиях из архива М. К. Каргера представлены слепки с тех самых надписей и изображений, о которых писал В. В. Сулов (рис. 6).<sup>41</sup>

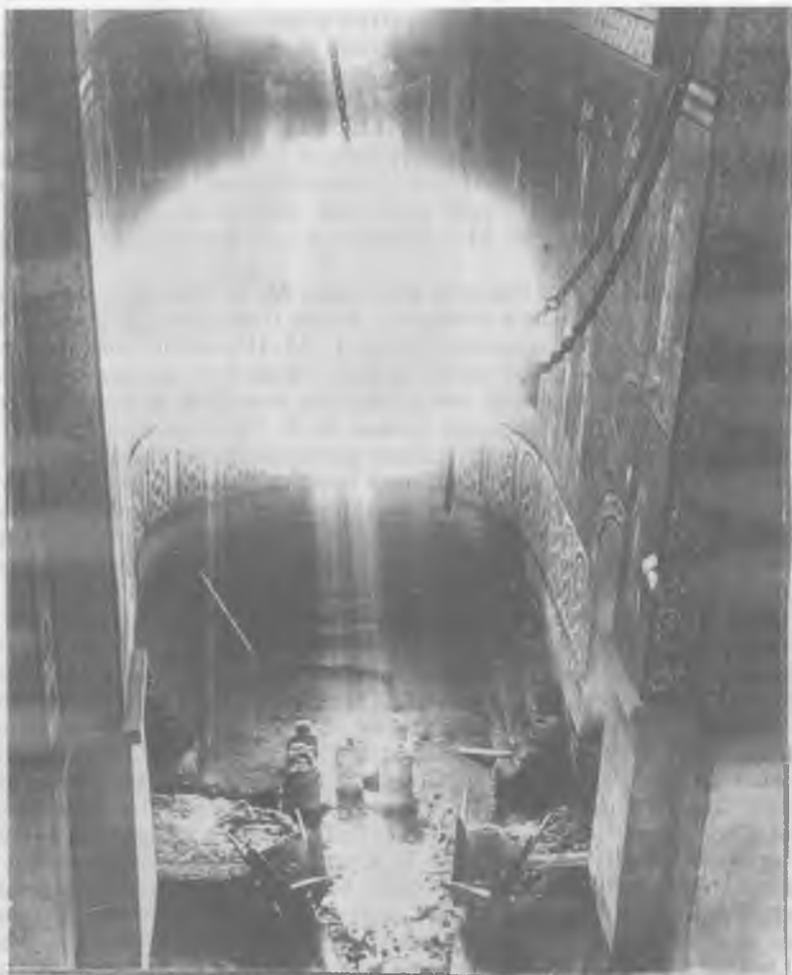
Рис. 7. Софийский собор. Раскопки в центральной апсиде. Вид с запада. 1898 г. (?)

Фотографии из архива М. К. Каргера зафиксировали масштабные археологические исследования по всей площади центральной апсиды. На одной из них представлен общий вид раскопа с запада

(рис. 7)<sup>55</sup> — впечатляющая панорама всех открытых древних малых форм: пять каменных столбиков престола, чуть дальше справа — углубление круглой формы, вероятно, гнездо для столба кивория и, наконец, вдоль стен апсиды, — седалище. Несмотря на неудовлетворительное качество снимка, ниже оконных проемов достаточно отчетливо видны вновь установленные мозаичные плиты, а над ними — новая роспись.

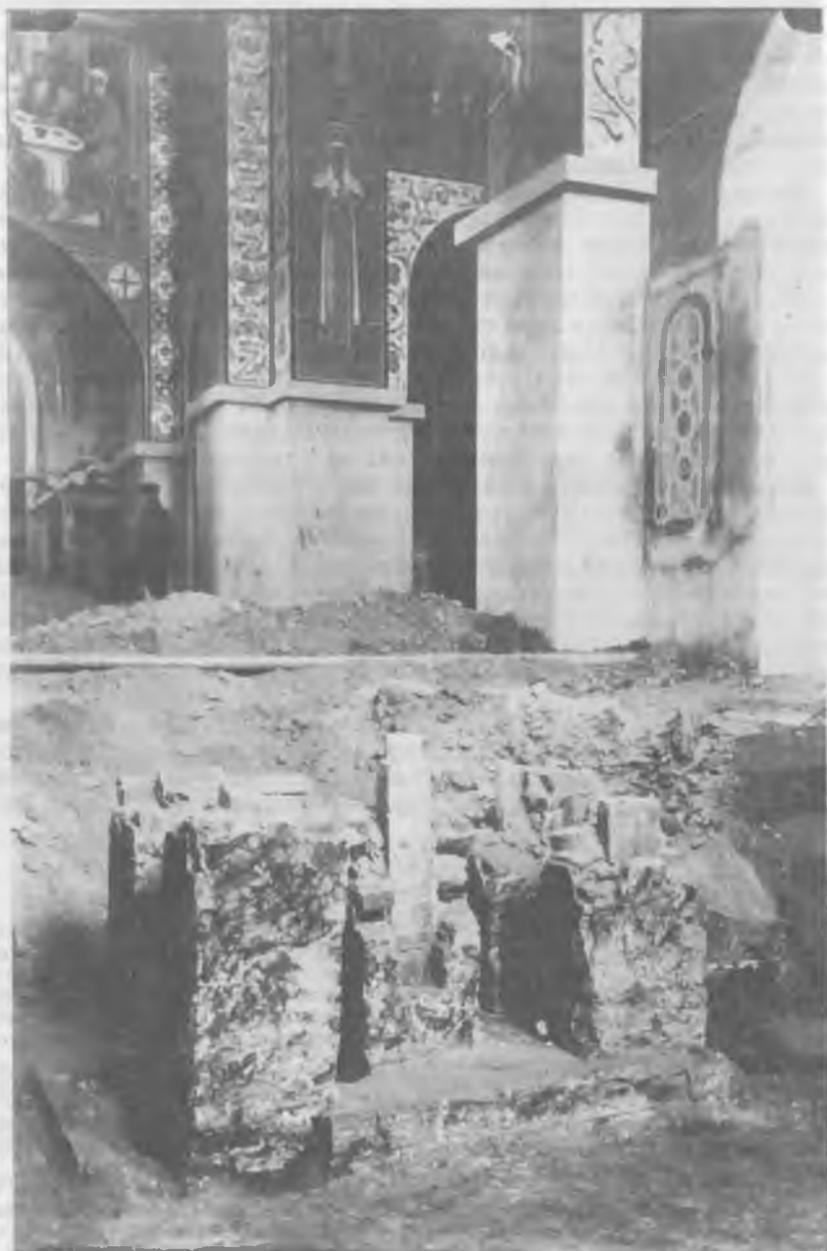
Рис. 8. Софийский собор. Столбики древнего престола, открытые в центральной апсиде. 1898 г. (?)

На другой фотографии представлены крупно с юго-востока столбики престола (рис. 8),<sup>56</sup> но просматривается также и интерьер с установленными в нем лесами, с которых в 1897—1898 гг. выполнялась новая роспись,<sup>57</sup> на момент фотофиксации еще не завершенная.

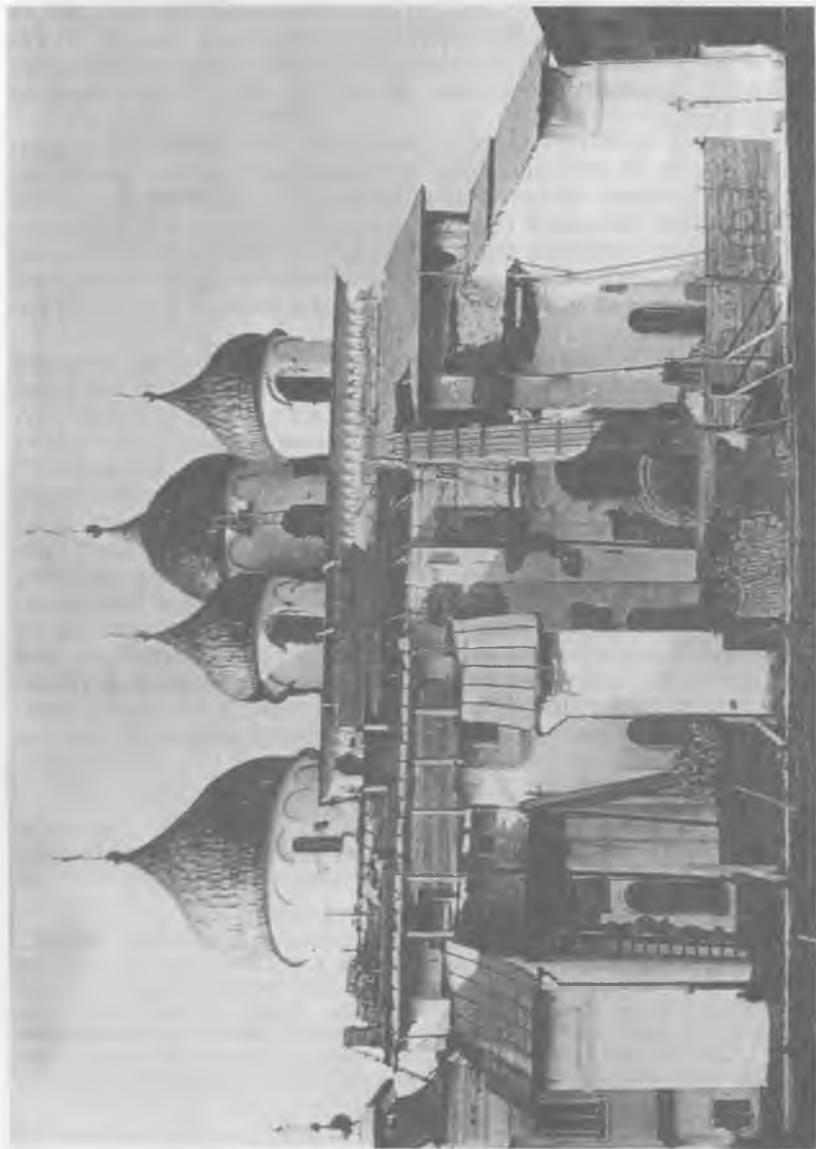
Рис. 9. Софийский собор в процессе архитектурно-археологического исследования. Вид с юга. 1898 г. (?)

В состав комплекса фотографий М. К. Каргера входит несколько снимков, запечатлевших устройство внешних лесов и исследование собора «совне». На одной из них храм показан с юга (рис. 9),<sup>63</sup> а среди зондажей южного фасада можно рассмотреть, в частности, открытую крайнюю западную закомару основного объема и свод за нею, которые на следующей фотографии укрупнены (рис. 10).<sup>64</sup> Результаты такого рода исследований обеспечили реконструкцию первоначальной формы завершения основного объема — «покрытие его посводно».

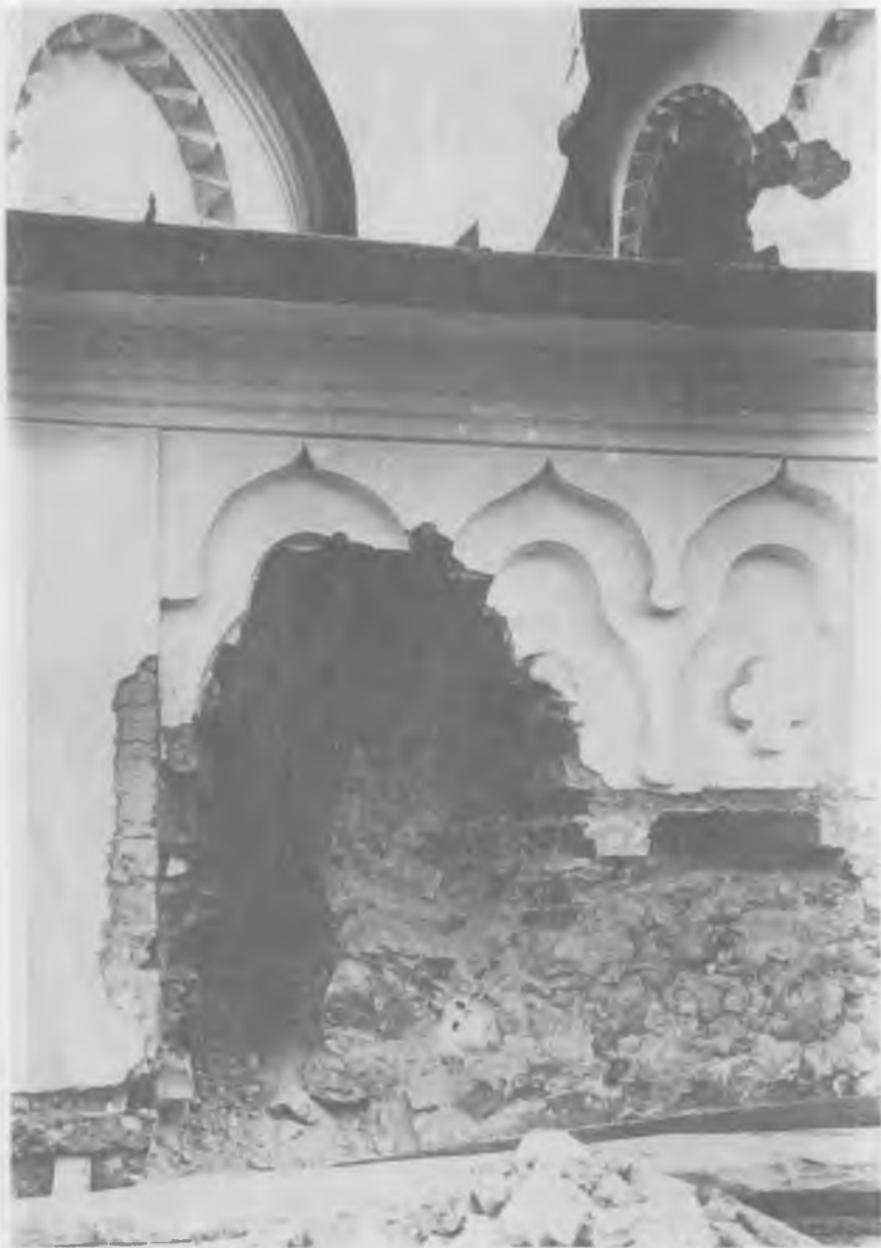
Рис. 10. Софийский собор. Южный фасад.  
Раскрытие крайней западной закомары основного объема. 1898 г. (?)

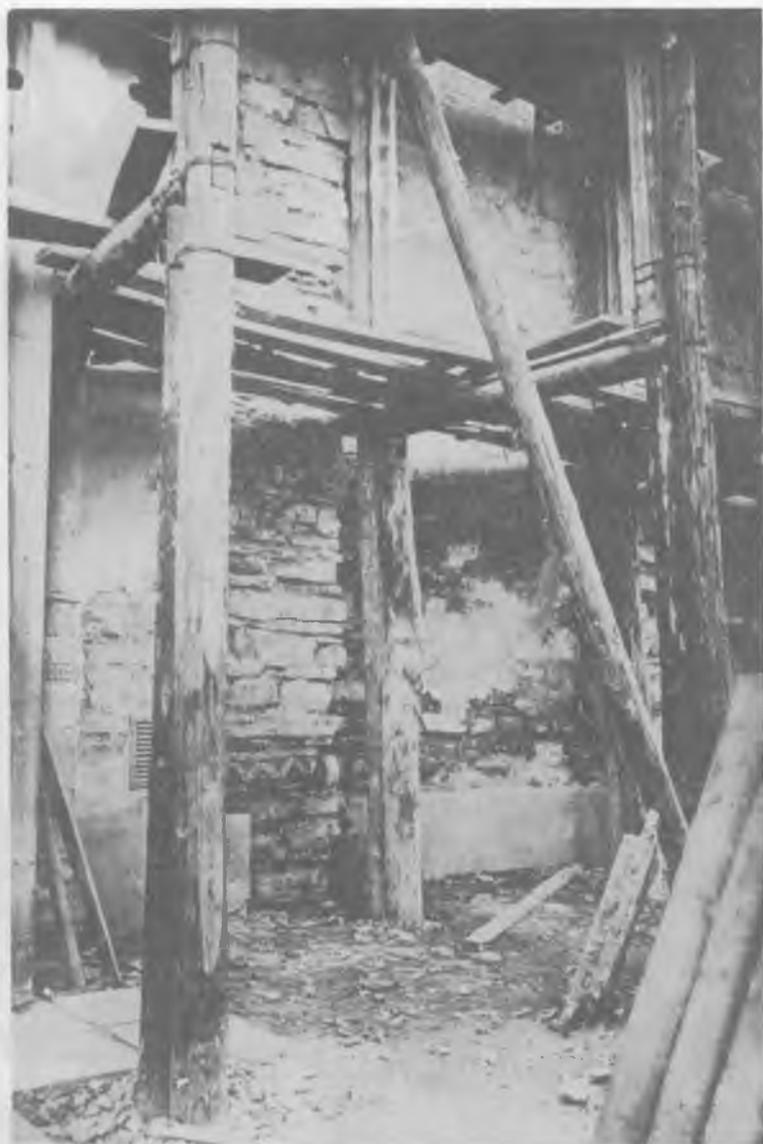
Рис. 11. Софийский собор. Фигурная кладка, открытая на лопатке у портала западной галереи. 1898—1899 гг. (?)

«Изыскания древней кладки» приводили к интересным открытиям,<sup>65</sup> некоторые из них представлены на снимках. Так, например, среди них есть один, на котором можно видеть раскрытый участок стены у портала западной галереи (рис. 11).<sup>66</sup> На лопатке, находящейся справа от портала, был обнаружен «...кирпичный горизонтальный фриз, набранный из треугольников и представляющий собой самый ранний пример традиционного новгородского бегунца».<sup>67</sup>

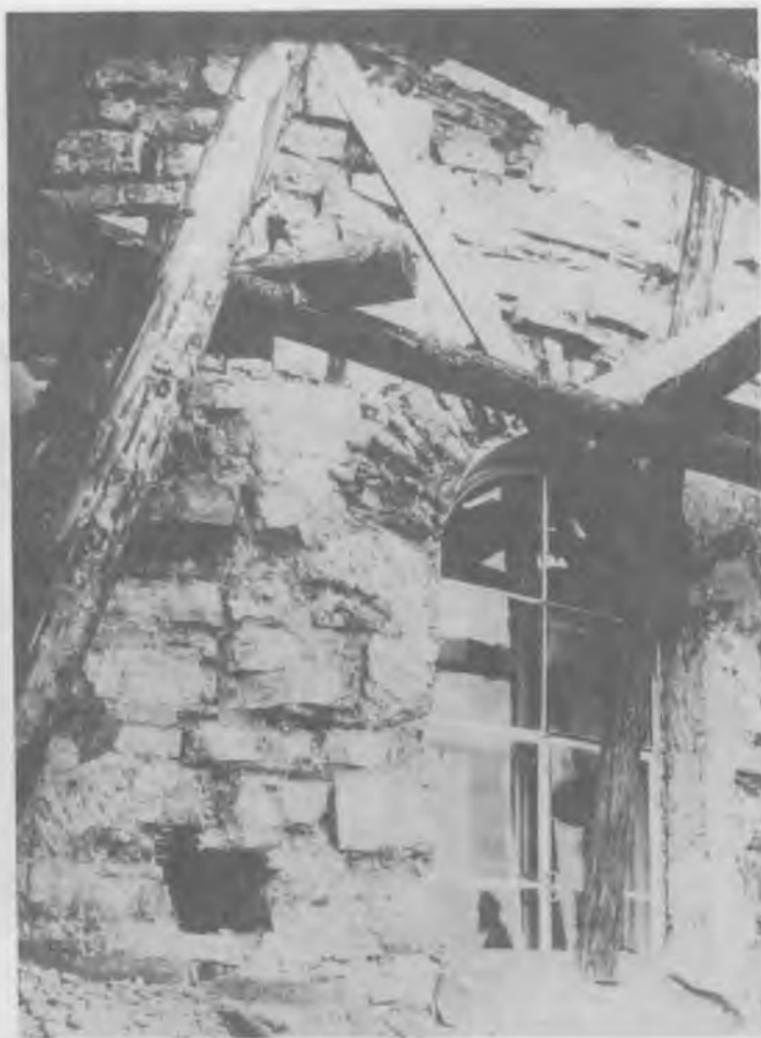
Рис. 12. Софийский собор. Окно центрального барабана до реставрации.  
Вид снаружи. 1899 г. (?)

Еще одна фотография зафиксировала снаружи одно из окон центрального барабана, по-видимому, в 1898 г., накануне реставрации проема (рис. 12),<sup>68</sup> хотя исследования этих окон (по-видимому, в интерьере) В. В. Суслов осуществил на самом раннем этапе. «Окна главного барабана уменьшены в высоту, т. е. низы их заложены».<sup>69</sup>

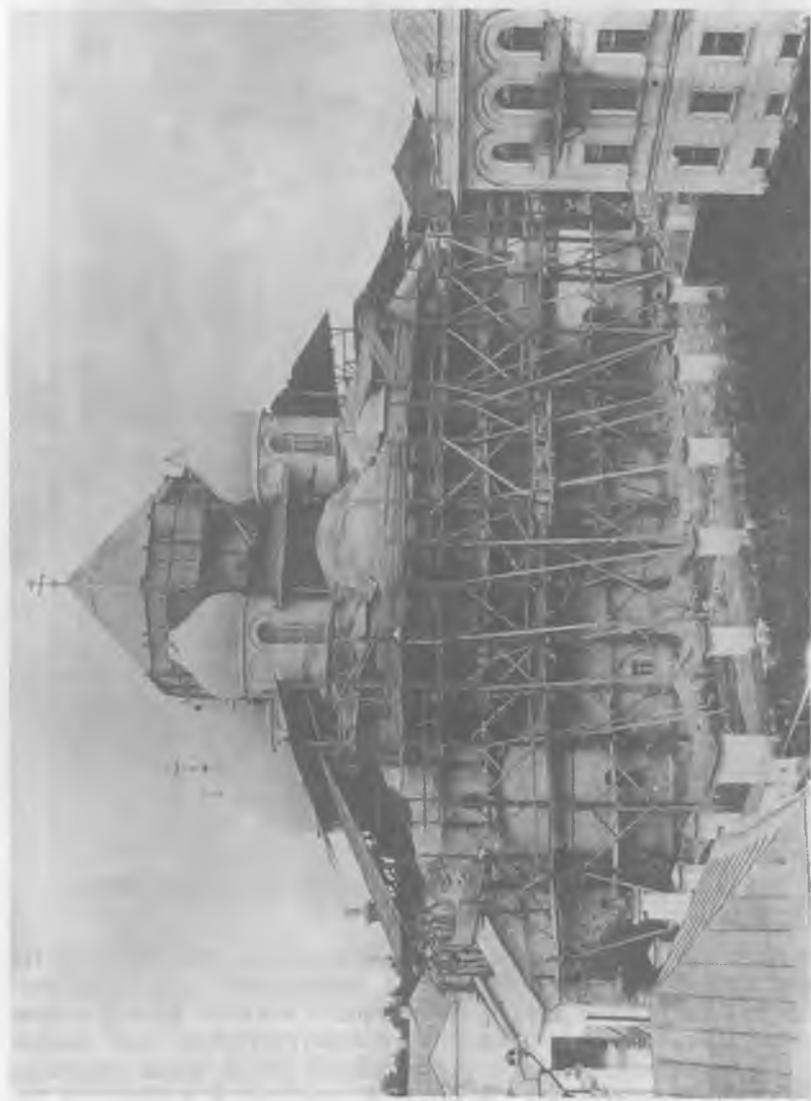
Рис. 13. Софийский собор в процессе реставрации. Вид с юго-востока. 1899 г. (?)

Работы, развернувшиеся в 1899 г., иллюстрирует группа снимков, среди которых — общий вид собора с юго-востока (рис. 13).<sup>70</sup> «...Весною 1899 г. вся крыша снята с собора, открыты древние проемы в 2-ом этаже над хорами, находившиеся ранее под крышею, нижняя часть купольных окон, скрытая крышею, теперь восстановлена, и вся позднейшая кладка, устроенная для покрытия собора на скаты, снята, своды и щипцы исправлены...».<sup>71</sup> После снятия поздней кровли менее существенные «исправления» производились в северной и западной папертях,<sup>72</sup> о чем свидетельствует, в частности, снимок, на котором, по-видимому, запечатлен северо-западный угол со-

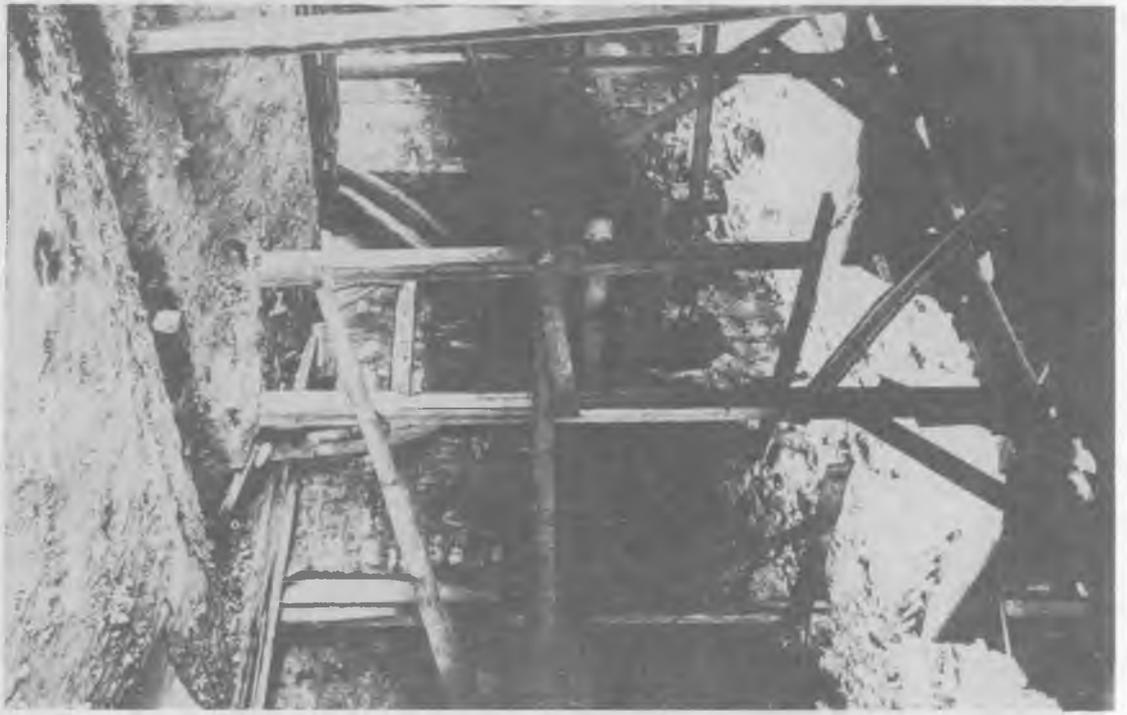
Рис. 15. Софийский собор. Реставрация западных крайних прясел южного фасада  
основного объема, 1899 г. (?)

бора и два крайних северных свода западной паперти (рис. 14).<sup>73</sup> На другой фотографии, как нам кажется, представлен процесс реставрации верхних частей двух крайних прясел южного фасада основного объема, включая окна, и соответствующих им сводов (рис. 15).<sup>74</sup> «Одновременно с реставрацией своды были утеплены слоем кирпича по войлоку с воздушной прослойкой и обмазкой поверху».<sup>75</sup> На снимке можно видеть также реставрированные своды

второго этажа южной галереи, восстановление которых вызывало «большую сложность».<sup>76</sup> «Суслов установил, что ризница была вначале перекрыта продольным полукоробовым сводом, опиравшимся на наружную стену, которая отклонилась вследствие распора свода. Это обстоятельство, видимо, еще в древности заставило переложить своды, придав им поперечное направление. При этом пришлось пожертвовать южными окнами собора и укрепить стену новой облицовкой и контрфорсами. Все это, вместе с неразрешенным вопросом о форме и высоте древних сводов, заставило Суслова сделать новые перекрытия в средней части пристройки по образцу поздних поперечных сводов, но с понижением шельги».<sup>77</sup> Уже в следующем 1900 г.<sup>78</sup> после реставрации сводов южной галереи были разобраны контрфорсы.<sup>79</sup>

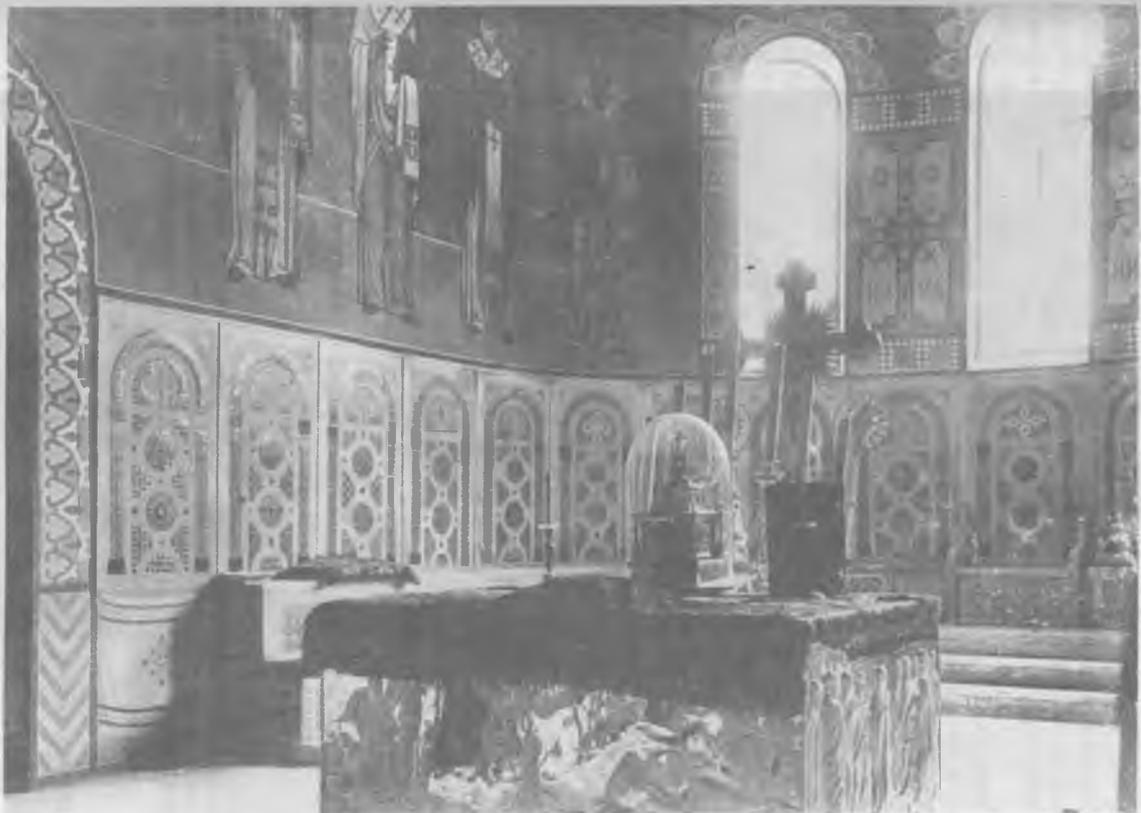
Рис. 16. Софийский собор. Главный алтарь после реставрации. Вид с юго-запада. 1900-е гг. (?)

(рис. 16).<sup>81</sup> «Горнее место устроено по образцу древняго, остатки которого найдены под современным полом, причем по сохранившимся мозаичным плитам видно, что мозаикою были украшены не только стены, но и боковые седалища... На горнем месте архиерейское седалище также устроено по образцу древнего, в виде кресла с мраморными перилами (ручками)».<sup>82</sup>

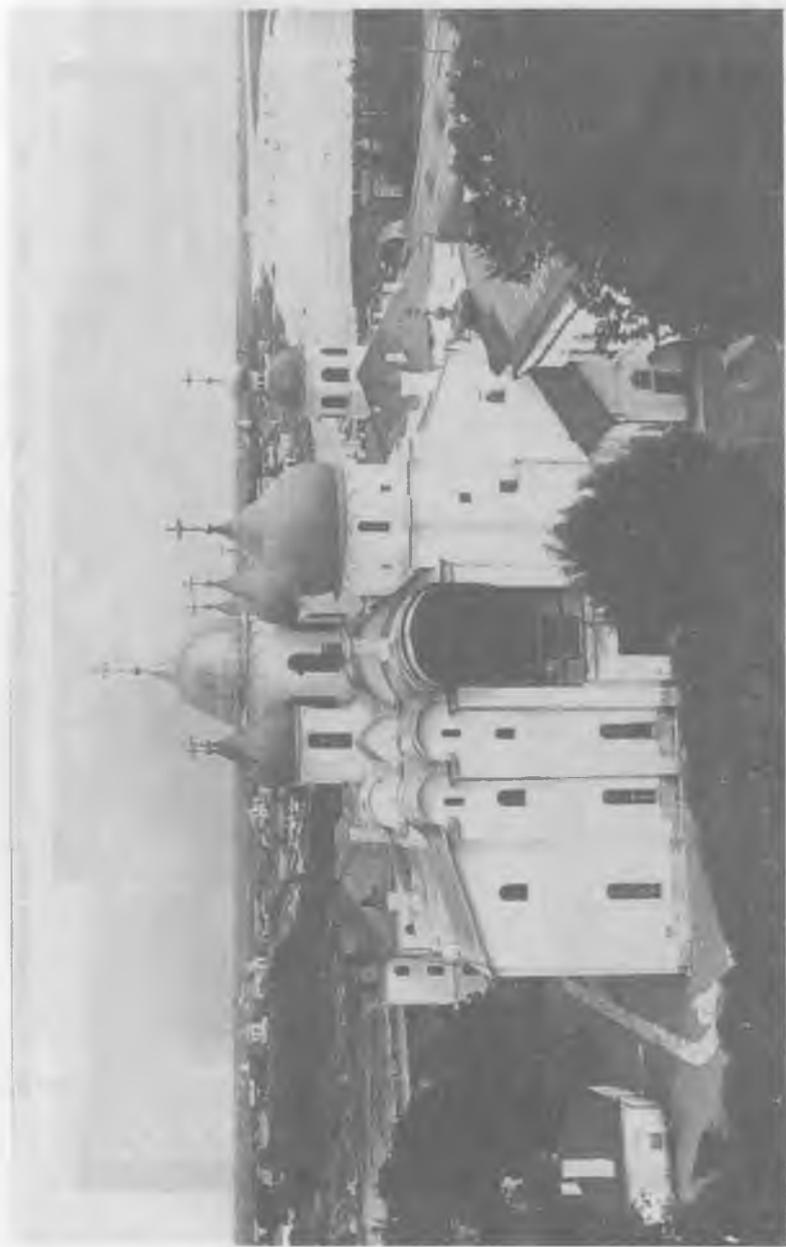
Рис. 17. Софийский собор. Торговая сторона и юго-восточные окрестности Новгорода. Конец 1900—начало 1910-х гг. (?)

Вероятно, уже в конце 1900—начале 1910-х гг. выполнен снимок, на котором реставрированный Софийский собор запечатлен на фоне панорамы Торговой стороны и юго-восточных окрестностей Новгорода (рис. 17).<sup>83</sup>
