К ИСТОРИИ СТРОИТЕЛЬСТВА, АРХИТЕКТУРЫ И РЕСТАВРАЦИИ КАМЕННЫХ ХРАМОВ БЫВШЕГО ВОСКРЕСЕНСКОГО МЯЧИНСКОГО МОНАСТЫРЯ

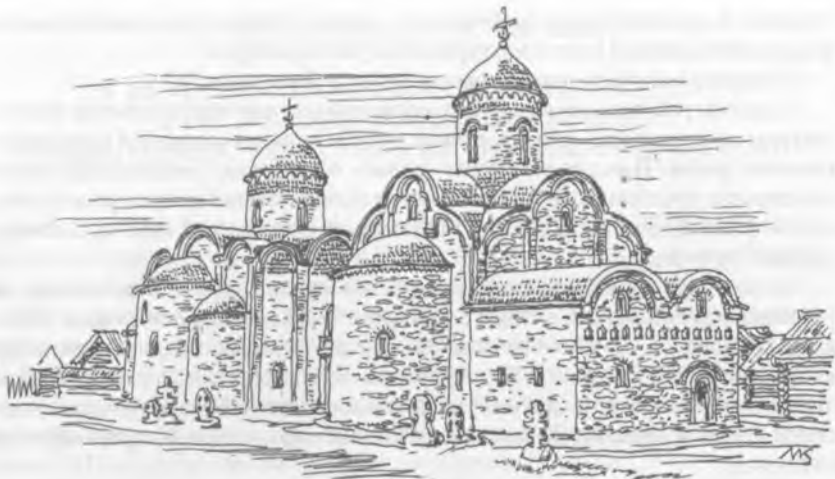
1. Общий вид монастырского ансамбля. Реконструкция в формах XV в. Л. Е. Красноручьева

В XV в. архитектурный облик монастыря полностью обновляется. Создается стилистически цельный гармоничный ансамбль, ядром которого являются два каменных храма: Иоанна Милостивого, построенный в 1420-е гг., и главный Воскресенский, реконструированный на древней основе XII в. в 1463—1464 гг.¹⁵ (ил. 1).

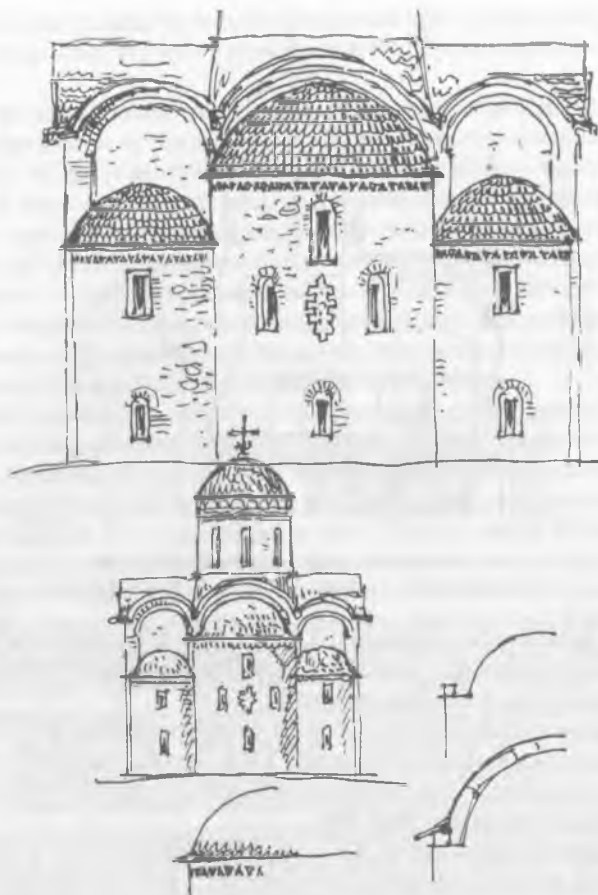
5. Восточный фасад церкви Воскресения.
Реконструкция в формах XV в. Л. Е. Красноречьева.

Возведение храма на основании XII в. во многом определило особенности его объемно-пространственной композиции — наличие трех апсид, позакомарное завершение фасадов. В то же время памятнику присущи черты, характерные для новгородской архитектуры XV в.: разделение на два этажа, форма оконных и дверных проемов, декоративное оформление фасадов (ил. 5).

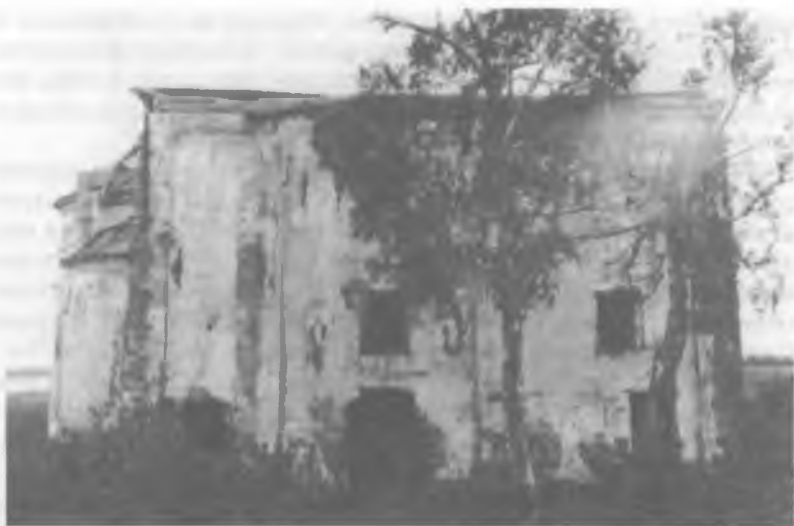
7. Северный фасад до реконструкции. Снимок Е. А. Паю. 1960 г.

В годы Великой Отечественной войны памятник сильно пострадал. Для установки орудий фашисты пробили бреши в стенах, растесали окна. У западной стены был устроен блиндаж. Постоянные протечки кровли привели в 1960 г. к обрушению центрального свода церкви вместе с барабаном и главой. В стенах образовались большие вертикальные трещины. Существовала угроза обрушения стен (ил. 7).

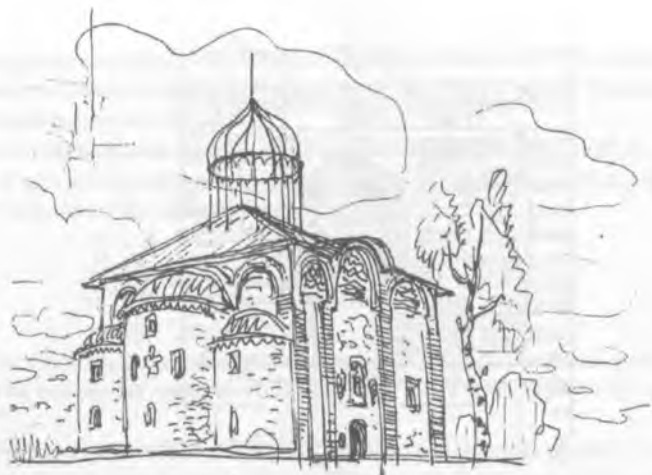
9. Виды храма Воскресения после реставрации. Рисунки Л. Е. Краснорсчьева

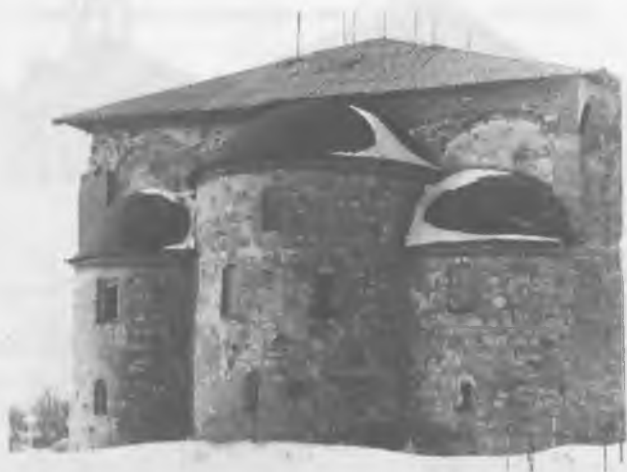
11. Восточный фасад церкви Воскресения после реставрации

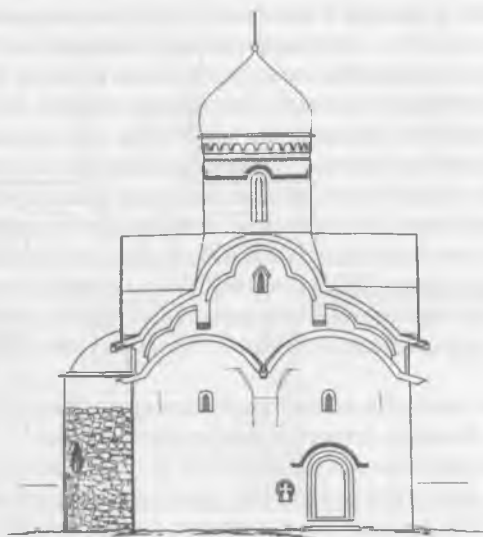
13. Северный фасад церкви Иоанна Милостивого.
Реконструкция в формах XV в. Л. Е. Красночересьва

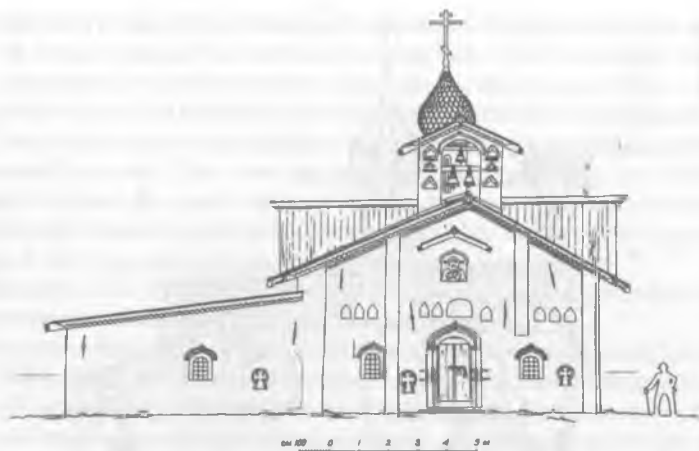
16. Западный фасад церкви Иоанна Милостивого.
Реконструкция в формах XV в. Л. Е. Краснорчьева

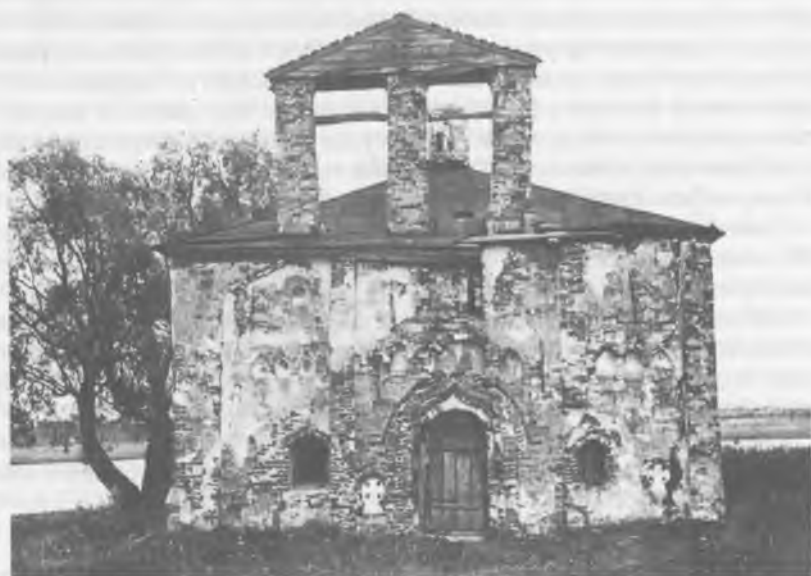
18. Западный фасад церкви Иоанна Милостивого. Снимок Е. А. Паю. 1960 г.

бенно в юго-восточном и юго-западном углах здания), разрушилась южная часть апсиды, обветшала кладка. В 1948 г. была заделана большая пробоина в апсиде. В 1950-е гг. ветром сорвало главку с церкви. К началу реставрационных работ памятник находился в аварийном состоянии. Юго-западный и юго-восточный углы здания отклонились от вертикали, угрожающие трещины появились в южной стене, обветшала кровля, разрушались барабан и звонница (ил. 18).

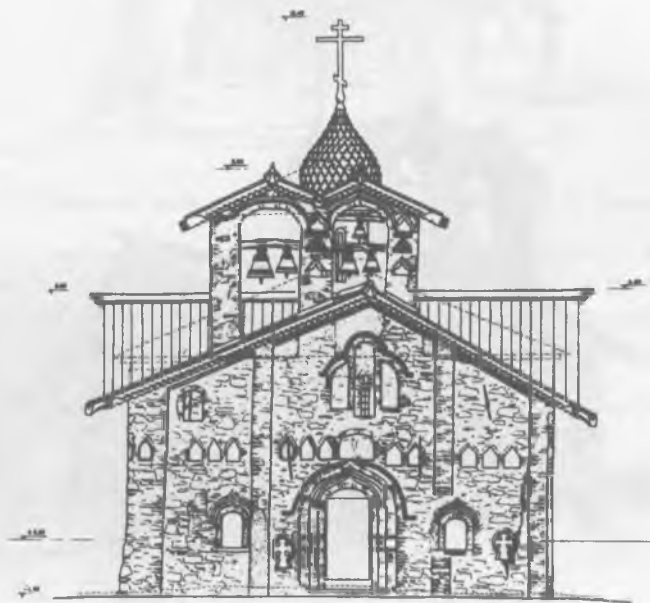
19. Западный фасад церкви Иоанна Милостивого.
Проект реставрации Л. Е. Красноречьева

На западном фасаде проект предусматривал вычинку двух окон XVII в., реставрацию портала, раскрытие заложённых пятиугольных ниш и вычинку всего декоративного фриза. На южном фасаде предполагалась закладка проемов XVIII в. в западном прысле и на месте портала XV в., реставрация трехчастного окна. На восточном фасаде предусматривалась закладка позднего центрального окна, раскрытие северо-восточного окна XV в., восстановление

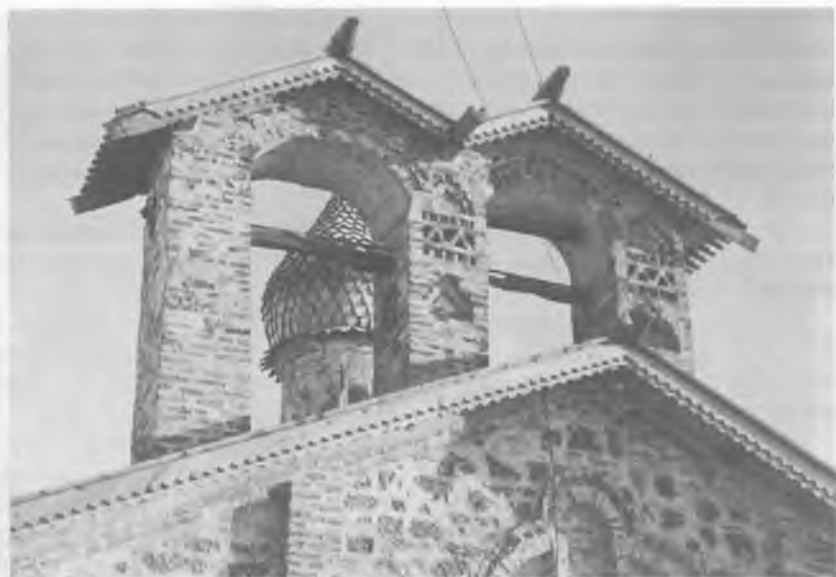
20. Звонница церкви Иоанна Милостивого. Снимок 1965 г.

Покрытие церкви запроектировано в формах XVII в. — восьмискатным, пофронтонным. Звонница оставлена двухпролетной (ил. 20). Форма луковичной главки воссоздана по многочисленным изображениям XVII—первой половины XVIII в. и аналогиям⁵⁵ (ил. 21).

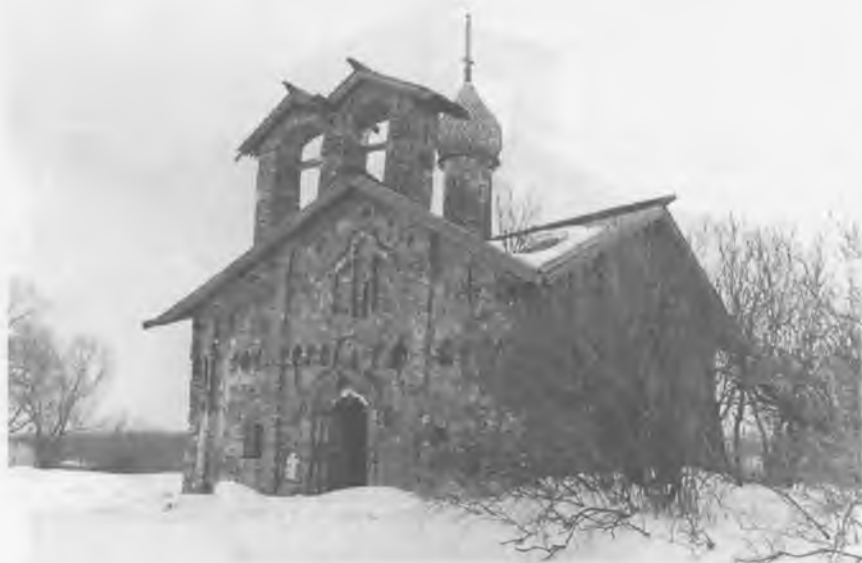
21. Вид церкви Иоанна Милостивого. Снимок 1965 г.

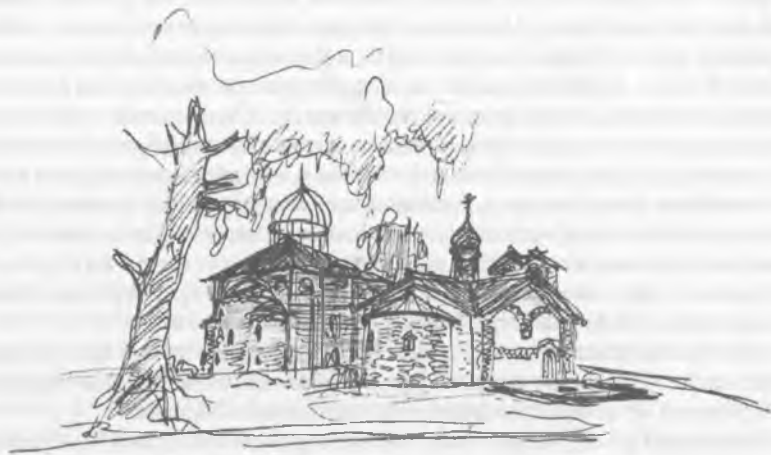
22. Общий вид монастыря после реставрации. Рисунок Л. Е. Красноречьева
