РОВЕСНИЦА ЦЕРКВИ СПАСА НА НЕРЕДИЦЕ

(Церковь Ильи-пророка на Славне: история строительства и предварительные исследования)

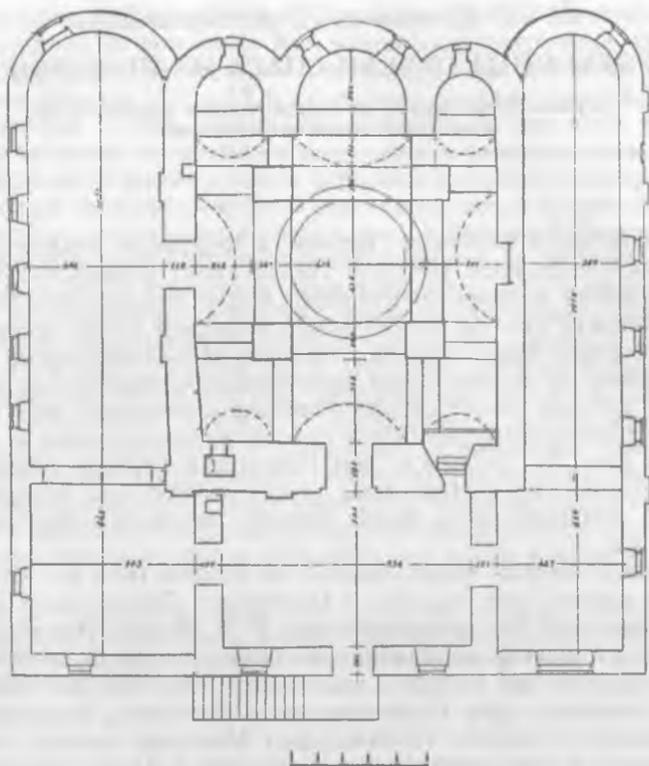
Рис. 1. План церкви Ильи-пророка на Славне.
Схематический обмер 1949 г. Л. М. Шуляк.

В отличие от большинства новгородских памятников архитектуры эта церковь незаслуженно обделена вниманием: она не только не реставрирована, но почти совсем не исследована и даже не обмерена (рис. 1).¹ А между тем Ильинская церковь является одной из древнейших в Новгороде, имеет интересную историческую судьбу, а главное — это яркий пример постройки-«реставрации» XII—XV вв.

¹ В архиве НФИ «СПР» сохранился лишь схематический обмер плана церкви Ильи, выполненный в 1949 г. Л. М. Шуляк. Инв. № 1238.

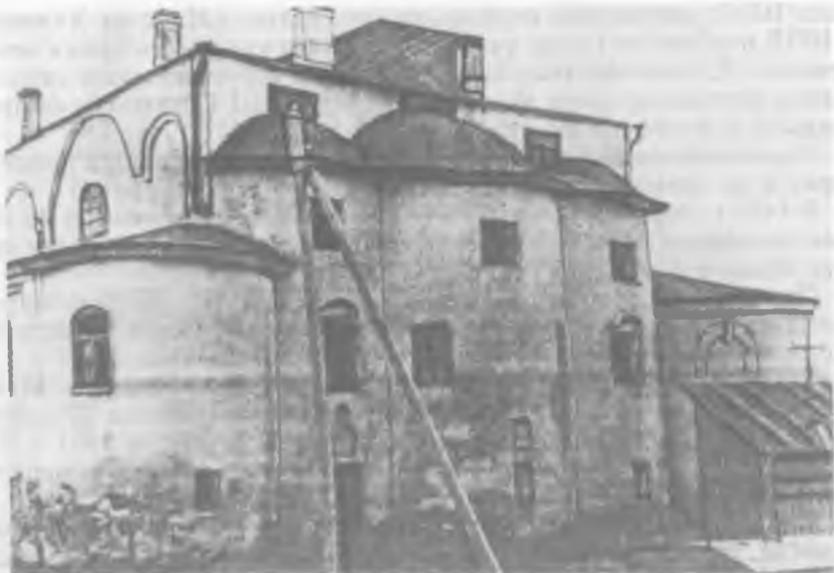
Рис. 2. Вид с юго-востока после проведения работ по приспособлению.
1950-е годы.

В 1950—1952 гг. проведен ремонт памятника с приспособлением под жилье. Работы велись под наблюдением архитектора Л. М. Шуляк.²² В эти годы церковь была обезглавлена (рис. 2).²³ Кроме того утрачены и поддерживающие барабан арки и своды (за исключением свода северо-западного компартимента). Разобраны восточные столбы на втором этаже. Основной объем был разделен перекрытиями на 3—4 этажа и перегороджен многочисленными перегородками. Памятник, сильно искаженный переделками и утратами, на долгие го-

По сведениям Макария, под сводами церкви имелись голосники, а в куполе — изображение Спасителя с благословляющей десницей.²⁷ Прискорбно, что барабан XV в. — единственный сохранившийся до наших дней на постройках XII—XV вв. — был утрачен уже в послевоенные годы, когда проводились работы по приспособлению памятника под жилье. К счастью, сохранились фотографии как довоенного, так и послевоенного времени, на которых запечатлен Ильинский храм с барабаном. Судя по ним, в барабане имелись четыре окна и четыре ниши между ними (рис. 2). По Макарию, барабан — «трибун с четырьмя просветами».²⁸

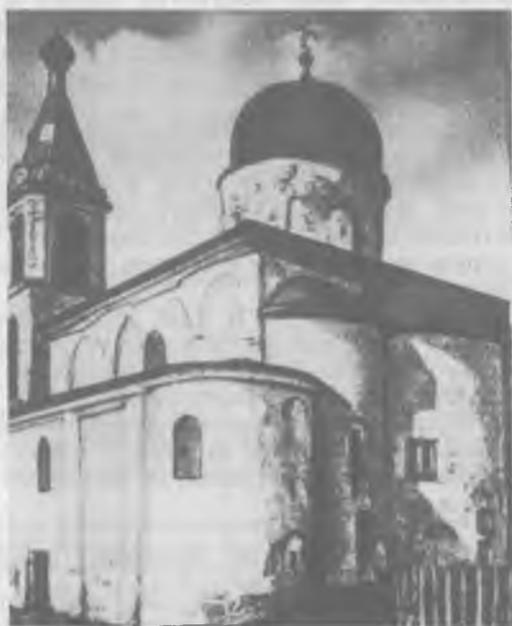
Рис. 4. Вид с юго-востока. 1900 г.

кви никаких пристроек не было. Это подтверждает чертеж начала XIX в., выполненный архитектором И. Ф. Соколовым и подписанный губернским архитектором М. М. Праве, на котором запечатлены существующие в то время только южный придел с апсидой и западная паперть, соединенные между собой в единый двухэтажный объем. Над юго-западным углом основного объема на этом чертеже показана колокольня. Она решена в стиле классицизма — круглая с четырьмя арочными проемами для колоколов, завершалась куполом и высоким шпилем с крестом.³¹ Возможное время ее постройки — между 1826 и 1830 гг (рис. 4).³²

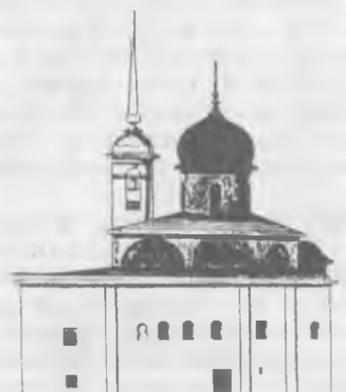
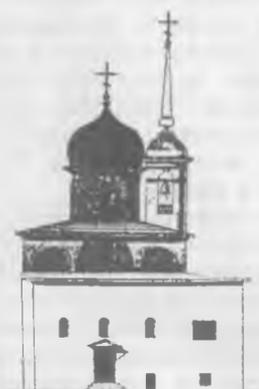
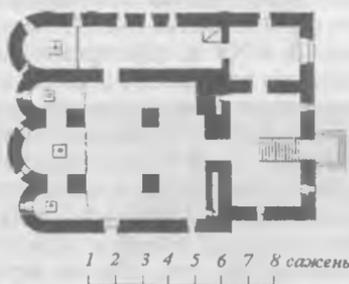
Рис. 5. Чертеж начала XIX в. «План и фасады Новгородской градской Ильинской церкви в ныне существующем ее виде».

На фотографиях XIX — начала XX в. видно, что эта колокольня была четырехугольной, двухъярусной (у верхнего яруса со срезанными углами), завершалась высоким шатром с главкой и крестом. Основание граненого шатра украшали килевидные профилированные кокошники (рис. 5).

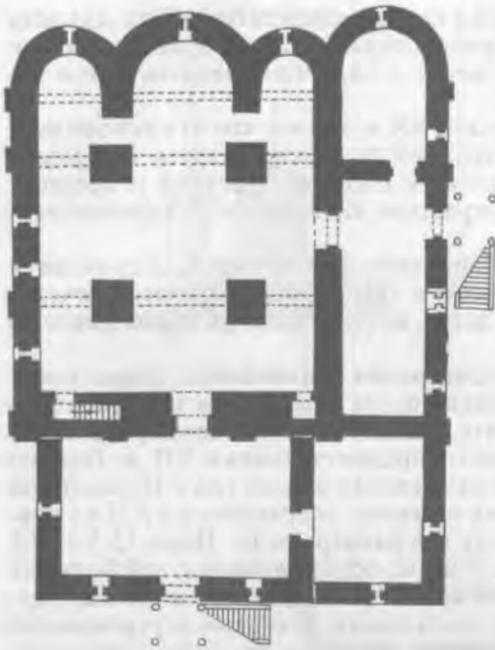
Рис. 6—9. Предварительная реконструкция на XV в. церкви Ильи-пророка.

Рис. 6. План подцерковья.

Основной объем церкви в XV в. был трехапсидным, четырехстолпным, с хорами, приделами на уровне хор с утолщенной западной стеной (внутри которой — лестница), с закомарным завершением стен. Храм венчался мощным каменным барабаном с главой. Все здание было двухэтажным, т. е. имело подцерковье, которое перекрывалось сплошным бревенчатым накатом. Столбы как в церкви, так и в подцерковье были квадратными, но сверху несколько меньшего сечения, чем внизу.

Проведенные в 1997 г. исследования Ильинского храма носят предварительный характер. Только более тщательное натурное изучение даст возможность ответить, в какой мере «реставрированный» памятник XV в. повторяет своего предшественника XII в. Однако уже сейчас можно сказать, что заложенная в один год с Нередицкой церковью в 1198 г. (которая, как известно, сохранилась с XII в.) церковь Ильи, хоть и отличалась от нее размерами (ц. Ильи 13,5 × 17,8 м, ц. Спаса Нередицы 12,2 × 16,9 м), но обнаруживала с ней большое сходство. Это один и тот же тип храма — квадратного в плане, трехапсидного, четырехстолпного, одноглавого, с хорами и утолщенной западной стеной, внутри которой — лестница на хоры, с закомарным завершением стен и суженным в плане восточным членением боковых фасадов. Все это было повторено и в «реставрированном» памятнике XV в., но появились подцерковье, приделы на хорах (не исключено, что приделы на хорах могли быть и в XII в.), южный придел и, возможно, западная паперть почти во всю ширину западной стены (до крайних лопаток) (рис. 6—9).

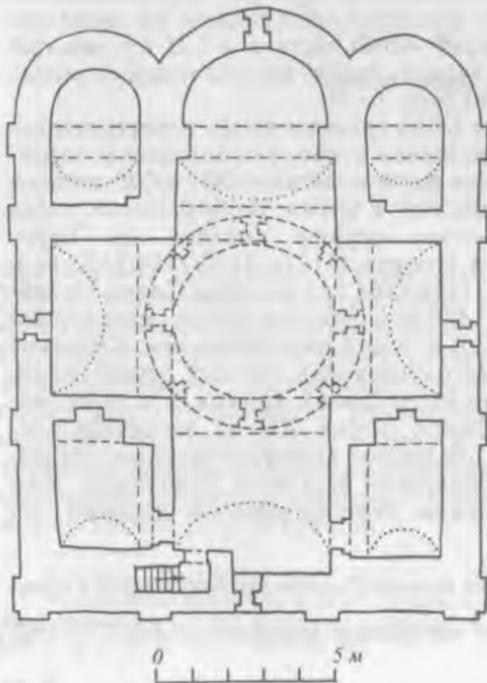
Рис. 7. План в уровне хор.

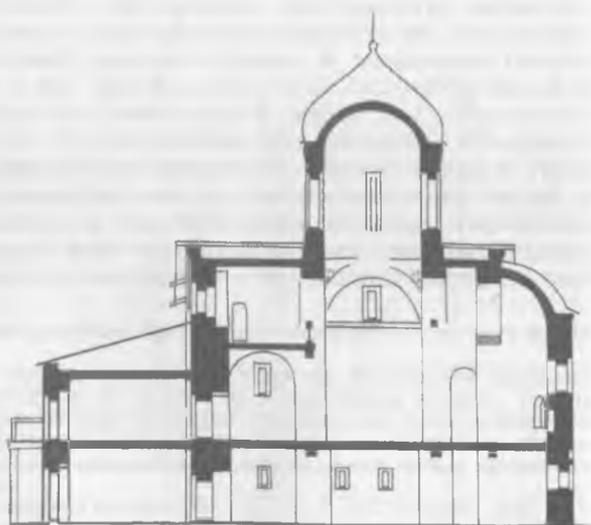
Рис. 9. Продольный разрез.
